ZPRAVODAJ POVODÍ MORAVY

2
2021

Dokončené stavební práce a opravy

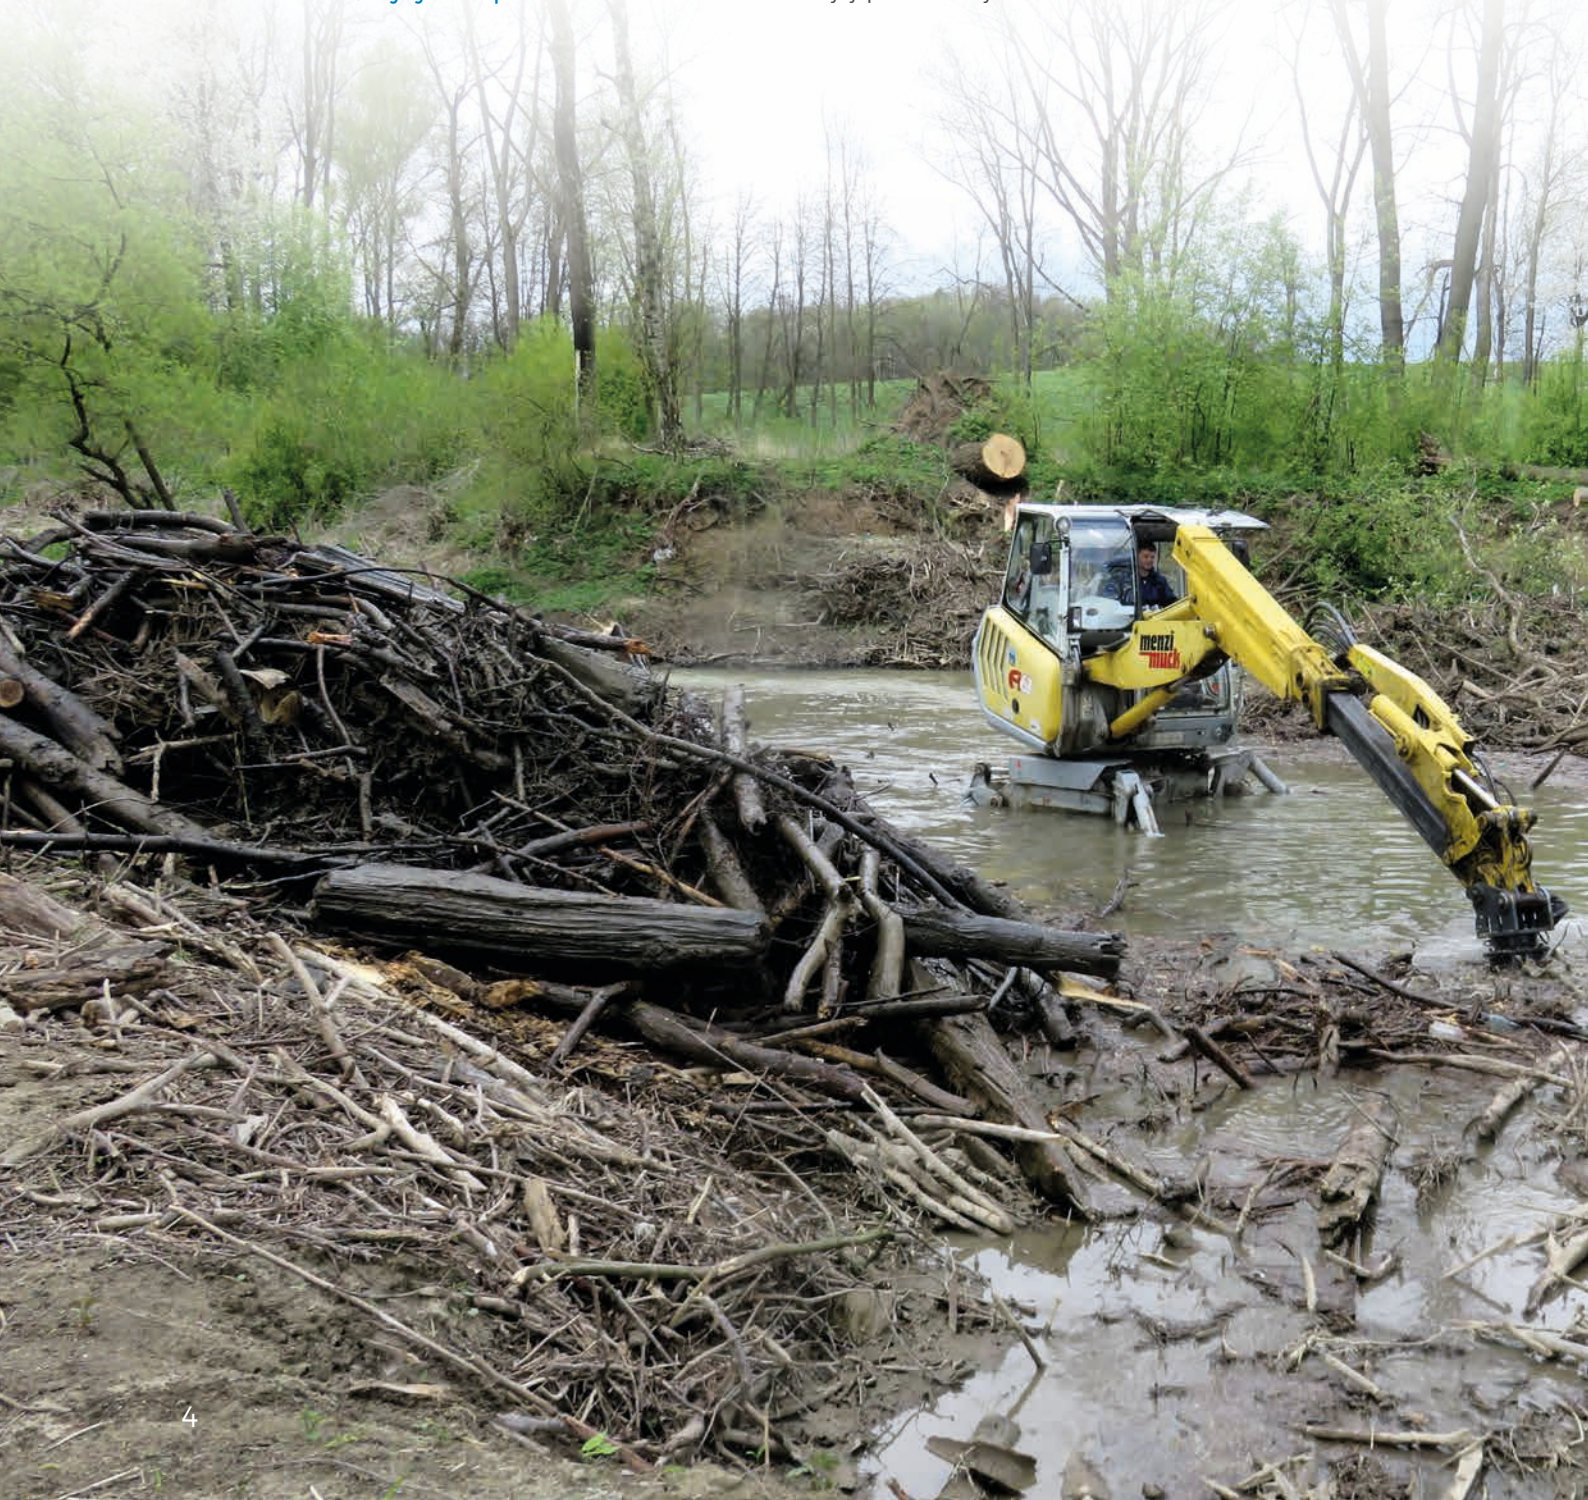
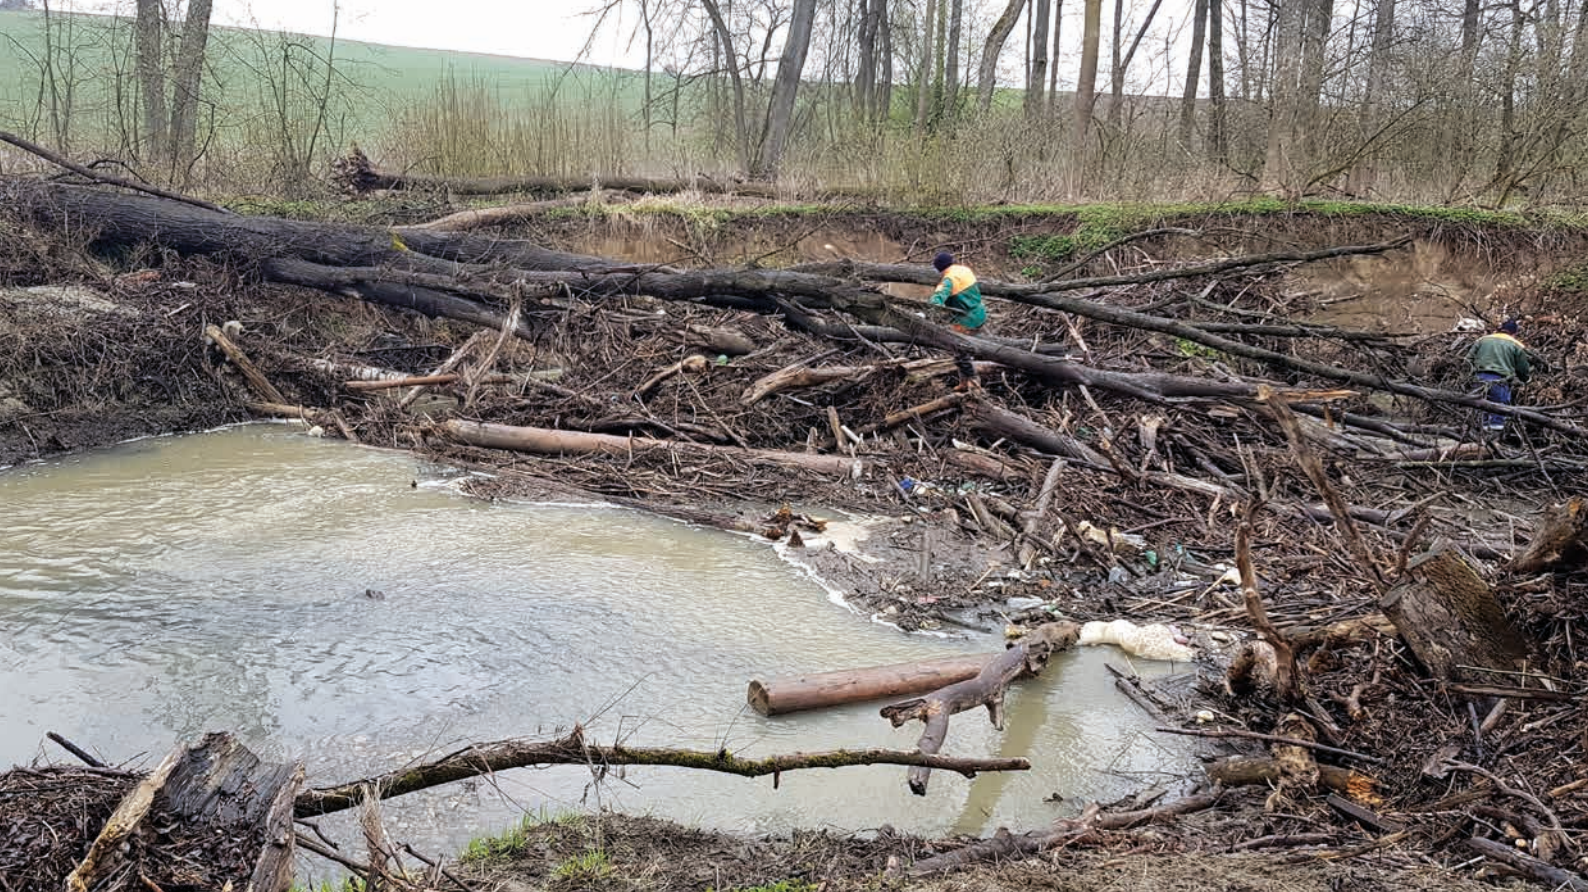
↑ Likvidace zátarasů v toku Juhyně probíhala ve velmi náročných podmínkách
← Finální zprůtočnění koryta toku pomocí kráčejiho bagru s kleštěmi

Vzhledem k tomu, že vzrostlé kmeny v zátarasech nebylo možné odstranit těžkou mechanizací (bagrem), musely být hlavní práce prováděny pomocí lesního traktoru s navijákem a ručních motorových pil. Likvidace zátarasů probíhala ve velmi náročných podmínkách – ve vodě a za obtížného přístupu. Po odstranění kmenů stromů bylo provedeno finální zprůtočnění koryta toku pomocí kráčejiho bagru s kleštěmi. Celkem bylo vytaženo více jak 1 000 m³ dřevních naplavenin a cca 20 pytlů PET lahví.

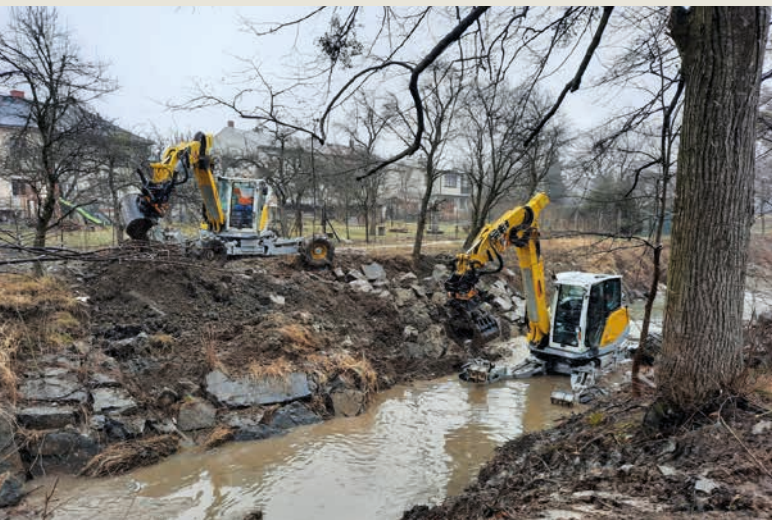
↑ Oprava výtrže v Bystřici pod Hostýnem

Na začátku roku 2021 proběhla plánovaná akce provozu Přerov v katastru obce Bystřice pod Hostýnem na vodním toku Bystřička. Vzhledem k havarijnímu stavu prosedlého břehu a podemletých příčných objektů bylo nutné přikročit k opravě poškozených míst. V k. ú. Bystřice pod Hostýnem byla sanována rozsáhlá cca 70 m dlouhá pravobřežní výtrž pomocí rovinaniny z lomového kamene o hmotnosti min. 250 kg/kus a opraveny dva dřevěné příčné prahy, u kterých docházelo k podemilání vodou.

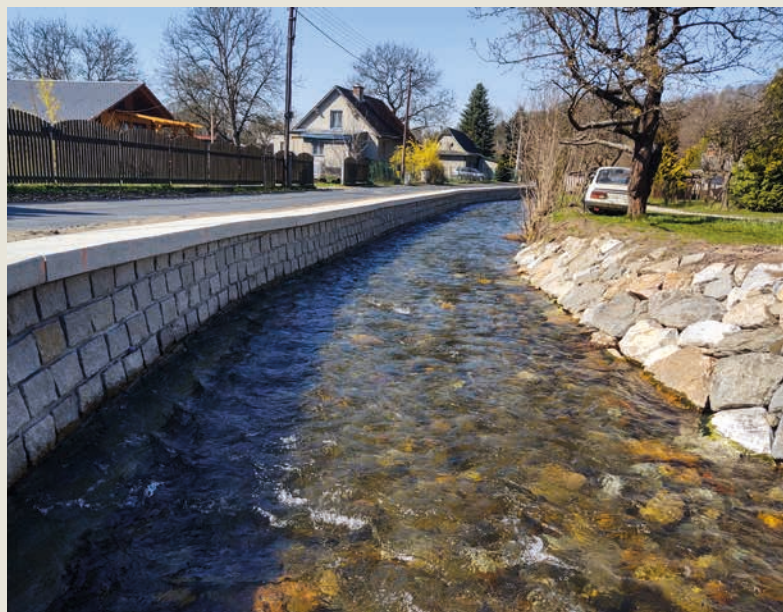
Založení opěrné zdi bylo komplikované díky blízké komunikaci ↓

V březnu byla dokončena oprava cca 200 metrů dlouhé opěrné zdi a dvou příčných prahů v rámci akce Merta – údržba HM, ř. km 0,000–4,400. Problematické bylo především zakládání spodní stavby a zajištění stěn výkopu, jelikož se ke zdi v bezprostřední blízkosti přimyká místní komunikace, v jejímž okraji jsou vedeny inženýrské sítě. Spodní stavba byla stabilizována mikropilotami se spřaženou výztuží a zemními kotvami v kombinaci s betonovým torkretem. Po zajištění stabilní stavební jámy byla zhotovena nosná železobetonová konstrukce opěrné zdi s kamenným obkladem a předsazenou římsou. V dalším kroku byly opraveny stávající dřevěné prahy, které byly stabilizovány těžkou kamennou rovinaninou. Nová železobetonová opěrná zeď slibuje dlouhou životnost a stabilizaci přilehlé komunikace.

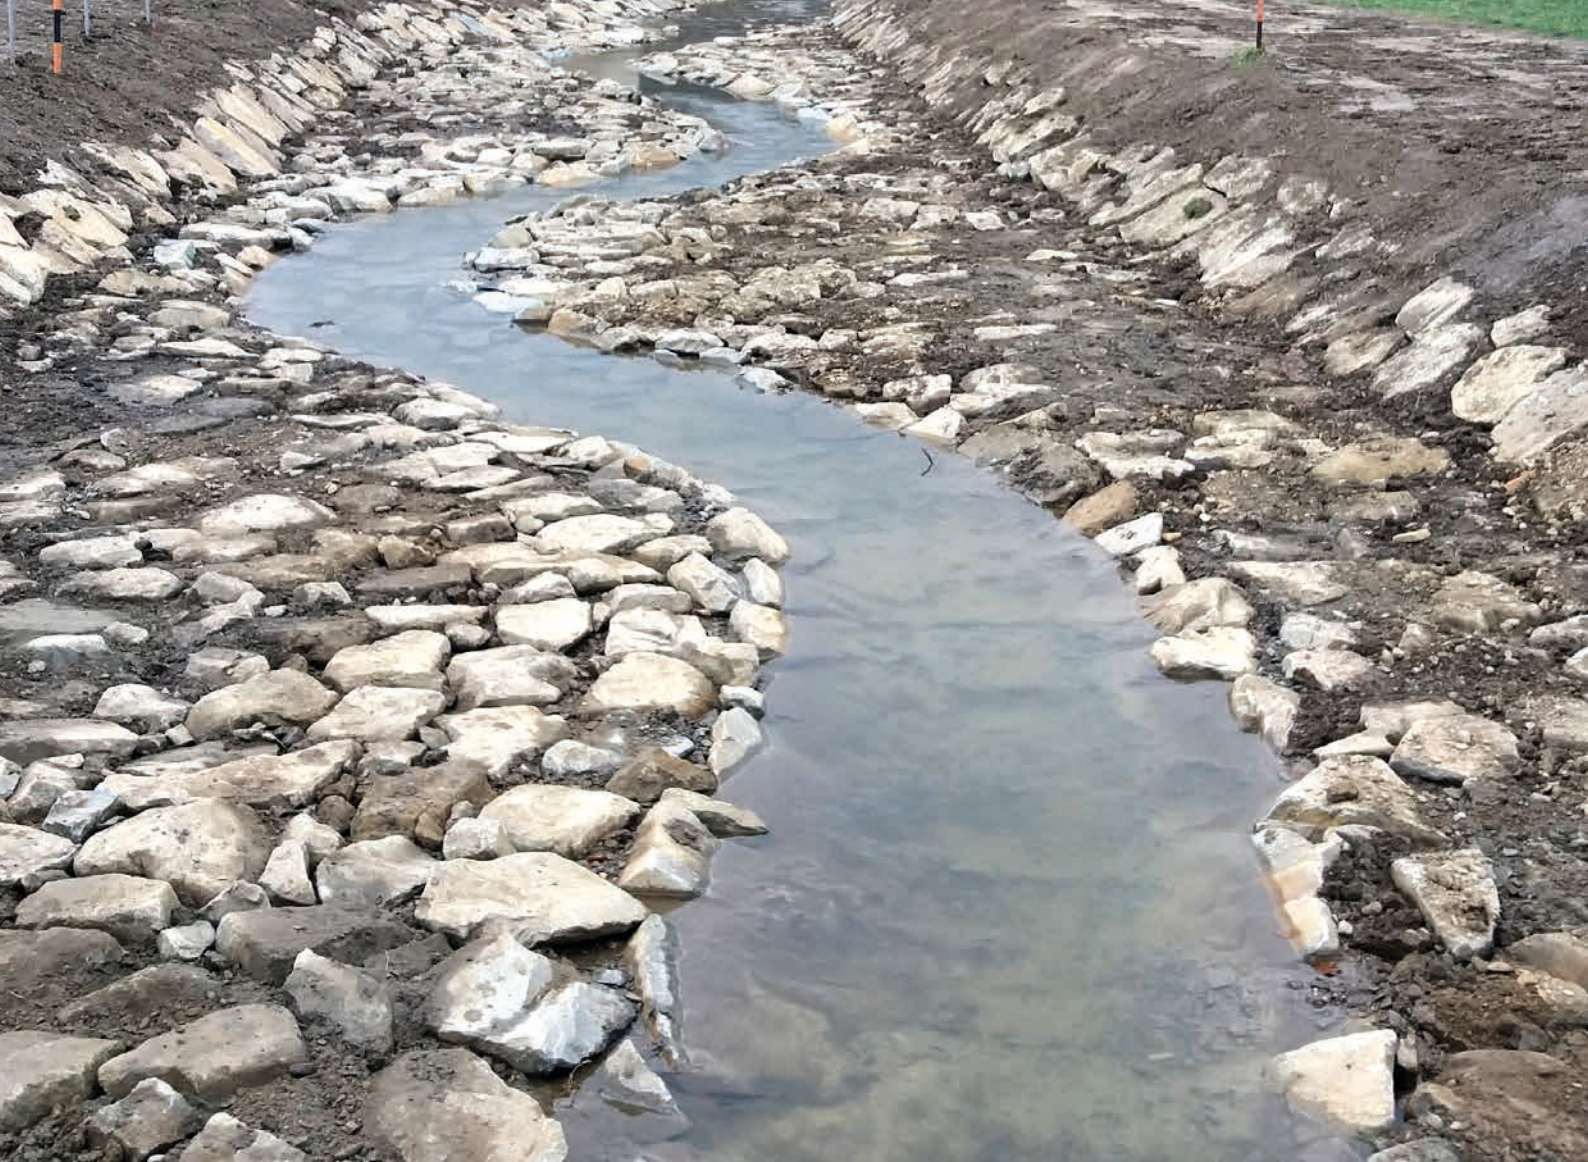
[Optimalizaci toku bude i při nízkých stavech průtok soustředěn do kynety čímž dojde k omezení zanášení sedimenty ↑](#)

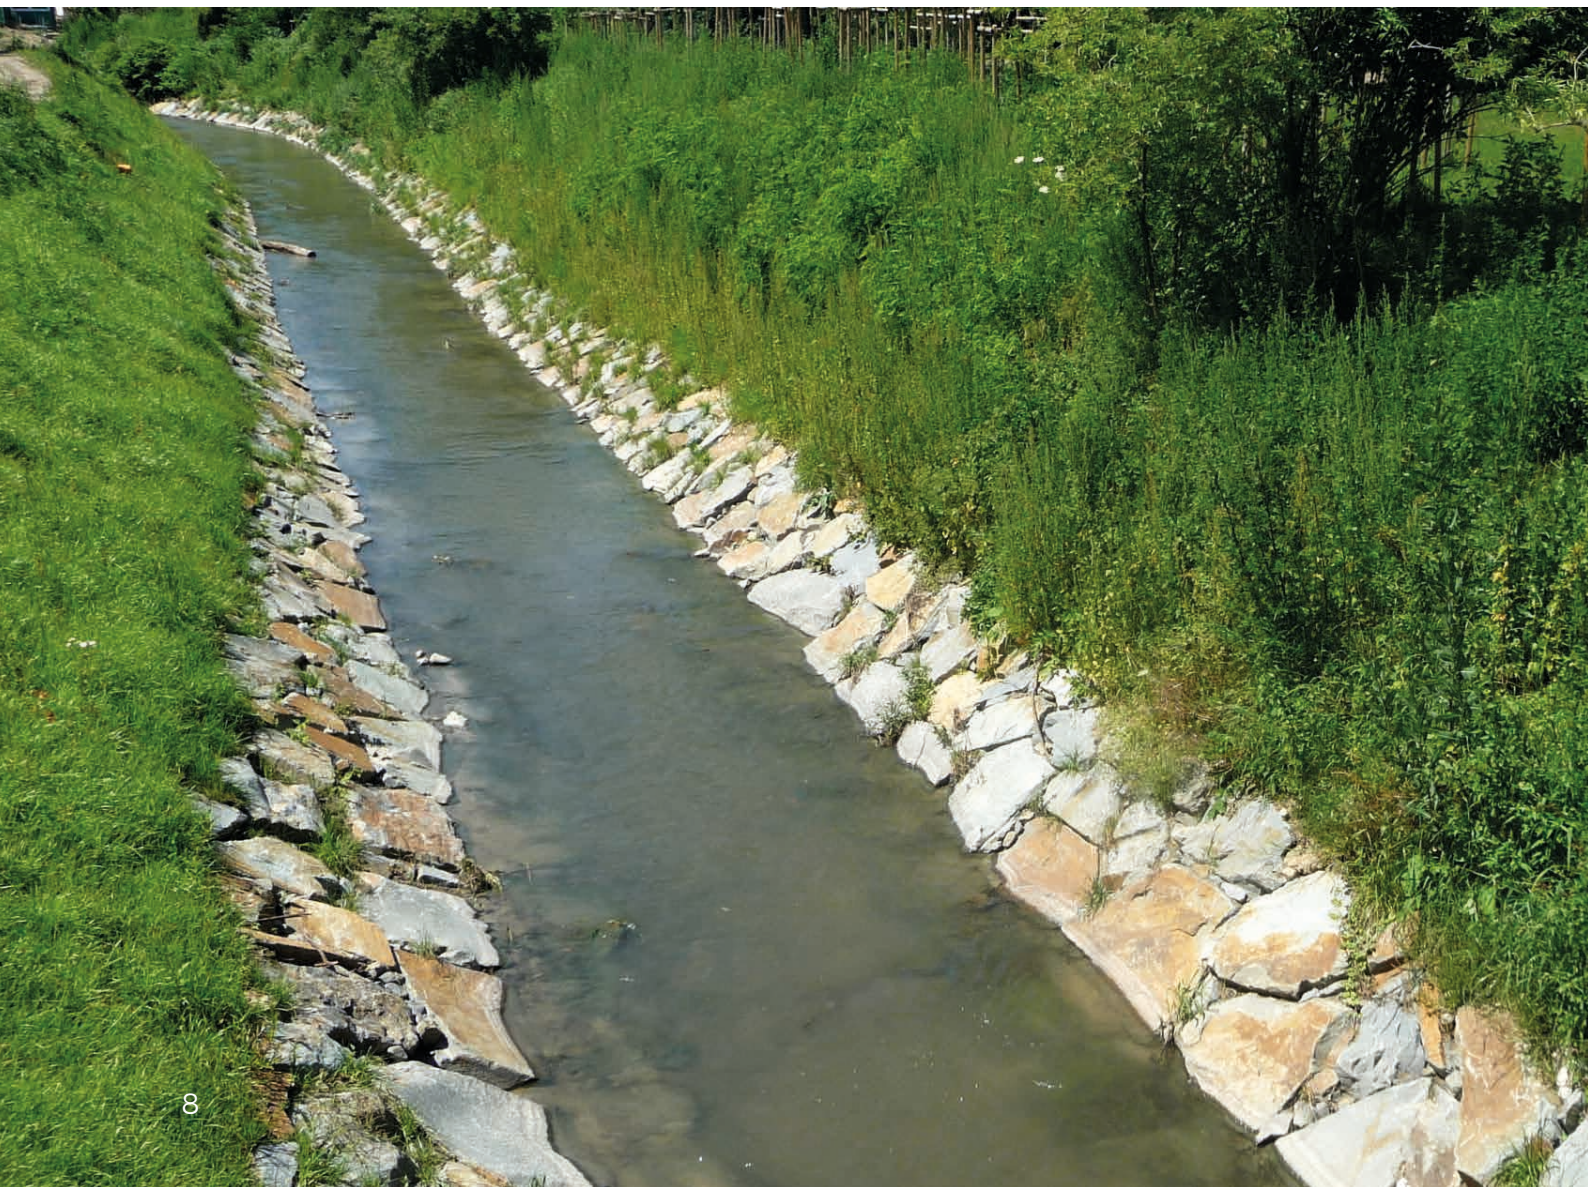
[Kamenné opevnění Kotojedky ve Zdounkách](#) ↓

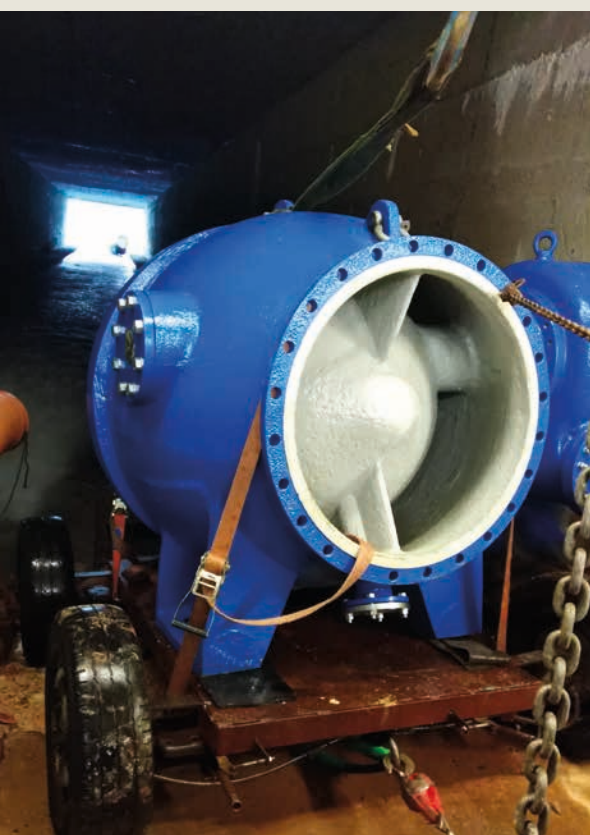
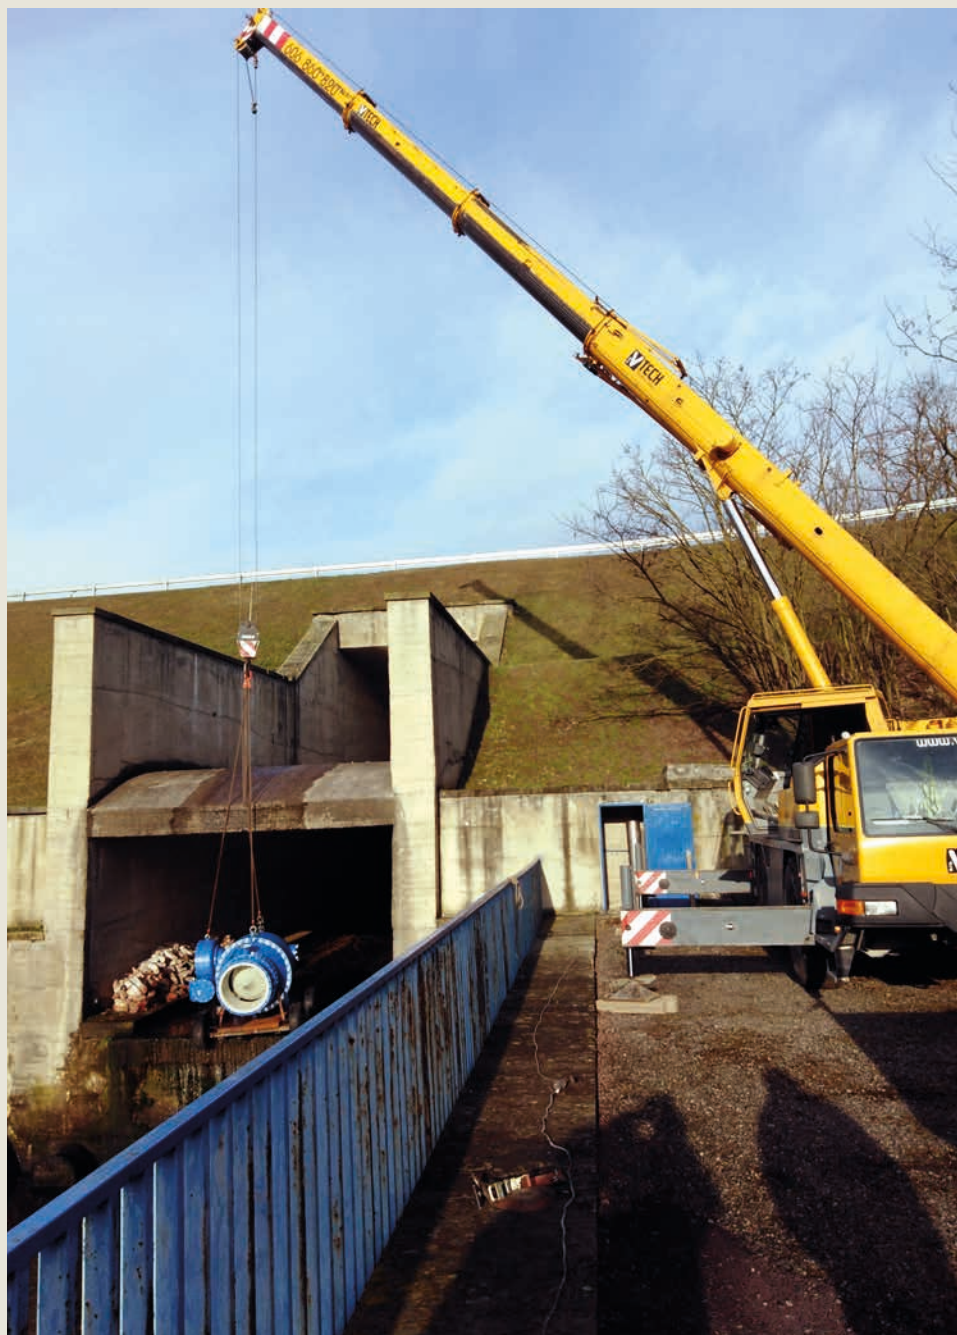
↓ Přesun uzávěru v chodbě pomocí vozíku

Osazování kuželového uzávěru na VD Výrovice ↑

Přeprava uzávěrů také nebyla jednoduchá, protože probíhala chodbou ve VD na speciálně k tomu vyrobeném vozíku. Váha jednoho KU je cca 6 tun. Strojovnu od chodby odděluje zeď, která se musela vybourat, suť odvést a po osazení uzávěru znovu vystavět. Že se dílo povedlo, je zřejmé, průsaky uzávěru na díle se blíží k nule.

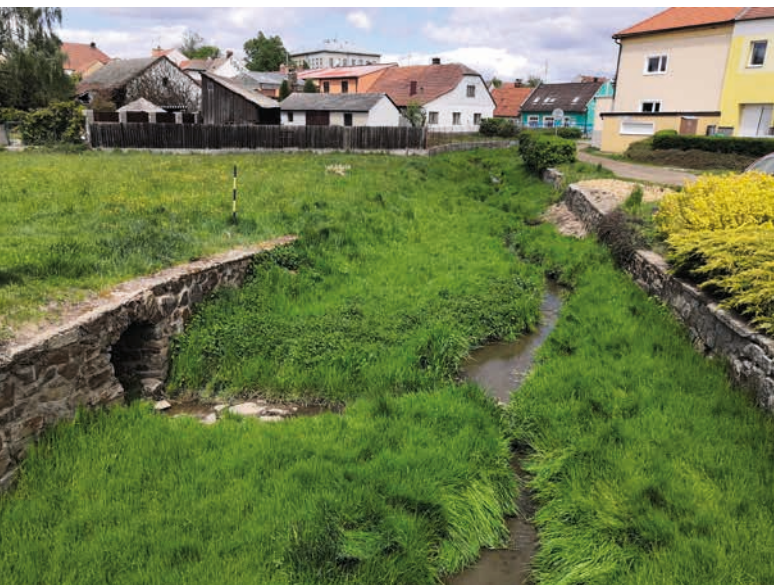
↓ Nový potok před opravou...

v délce 44 m s kamenným obkladem a opravě břehového opevnění kamennou rovinaninou včetně vybudování příčných kamenných prahů. Provedenou opravou došlo k obnově původní kapacity a stabilizaci koryta.

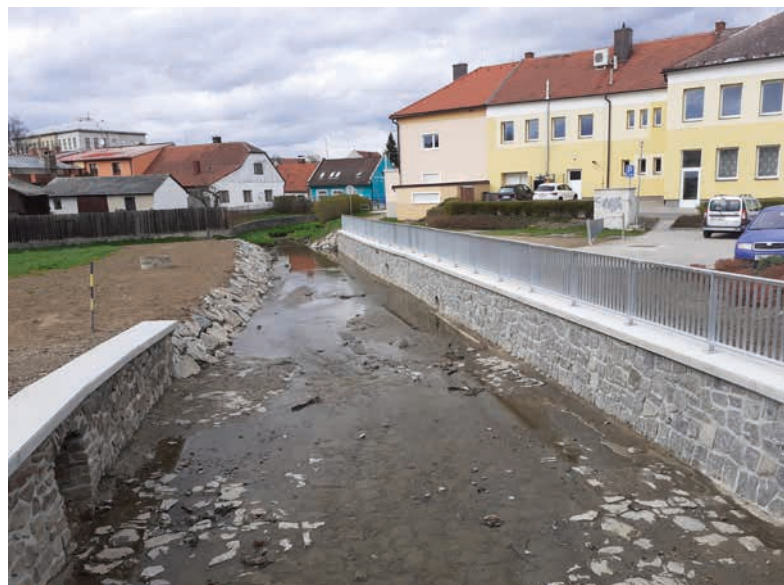
...a po provedené opravě ↓

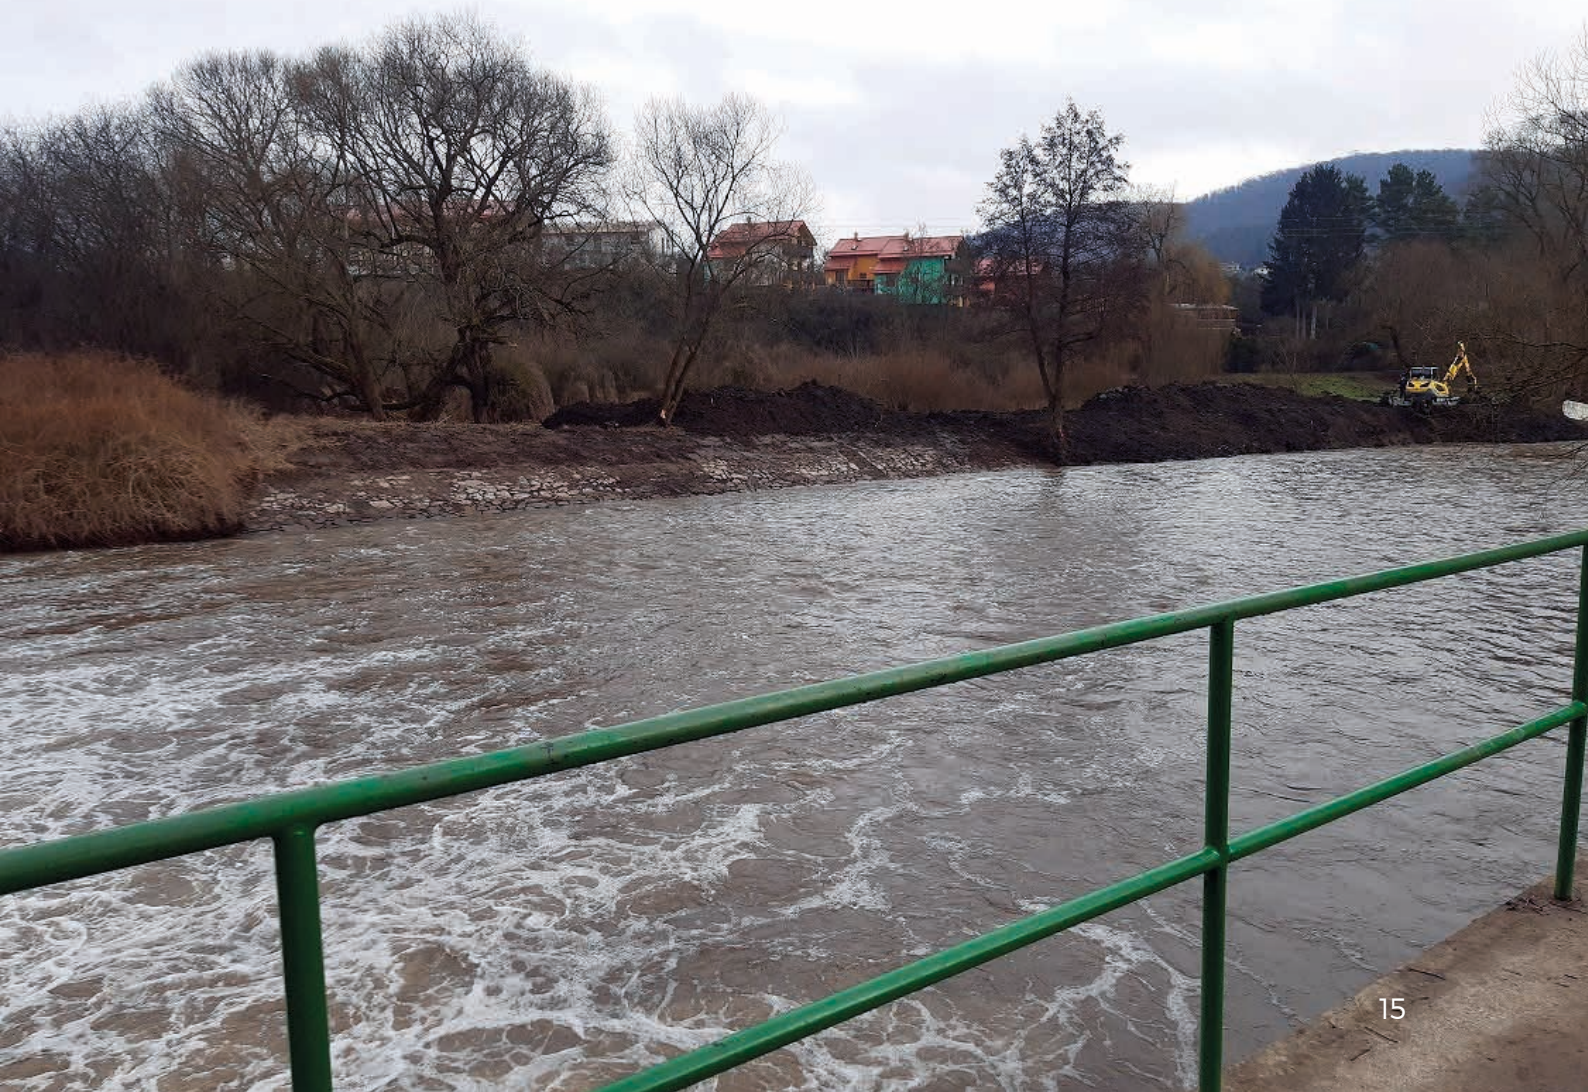
[Těžba sedimentů pod jezem Tejkal probíhala až do obnažení opevnění](#) ↓

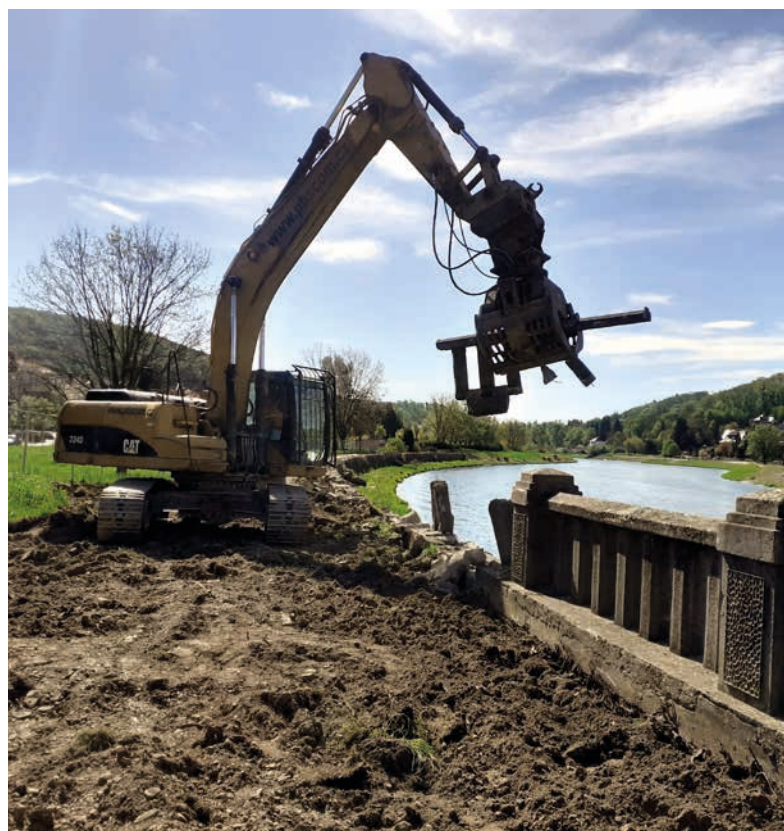
Začátkem května začaly stroje rozebírat nevyhovující zídky v Hranicích ↑

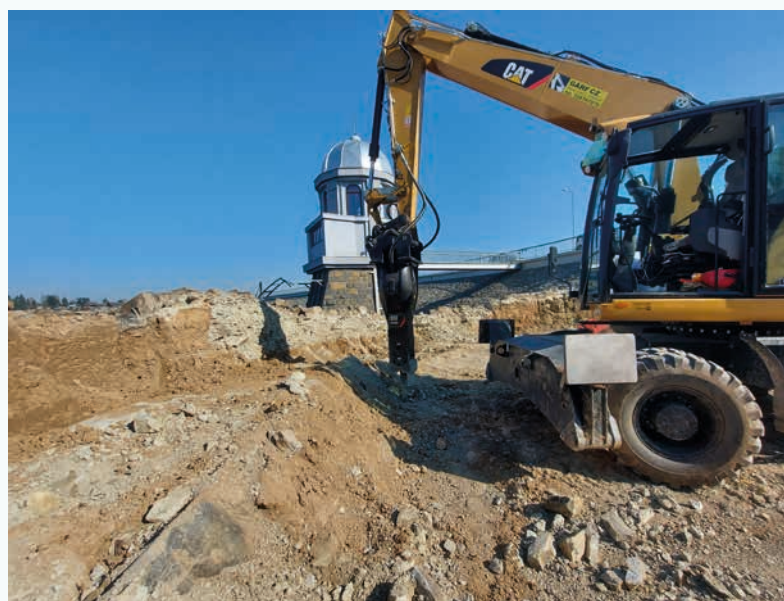
Práce na modernizaci VD Plumlov začaly v březnu a potrvají do podzimu 2022 ↑

Modernizace bezpečnostního přelivu, vývaru a pravobřežního opevnění břehu zajistí bezpečné převedení transformované desetitisícileté povodně a do budoucna zvýší úroveň bezpečného a spolehlivého provozu vodního díla. „Půjde o kompletní rekonstrukci přelivné zdi bezpečnostního přelivu, přespárování dlažby ve spadišti a na dně skluzu, kompletní rekonstrukci vývaru pod hrází, opravu opěrné paty a pomístní opravu pravobřežního opevnění.

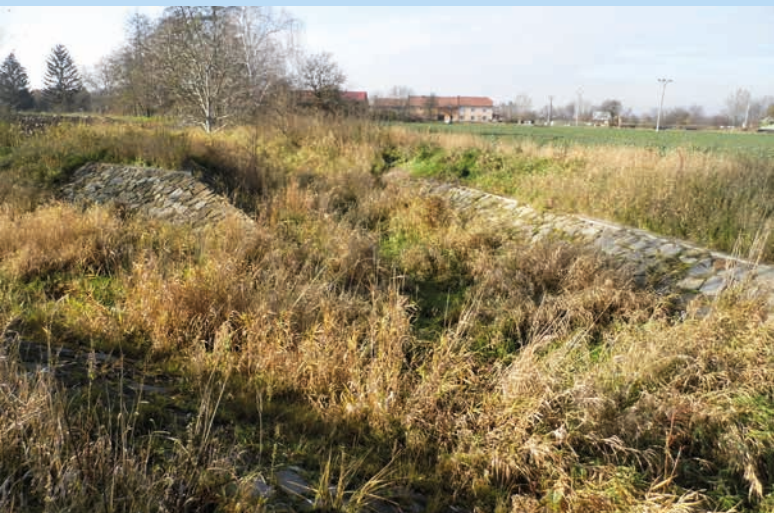
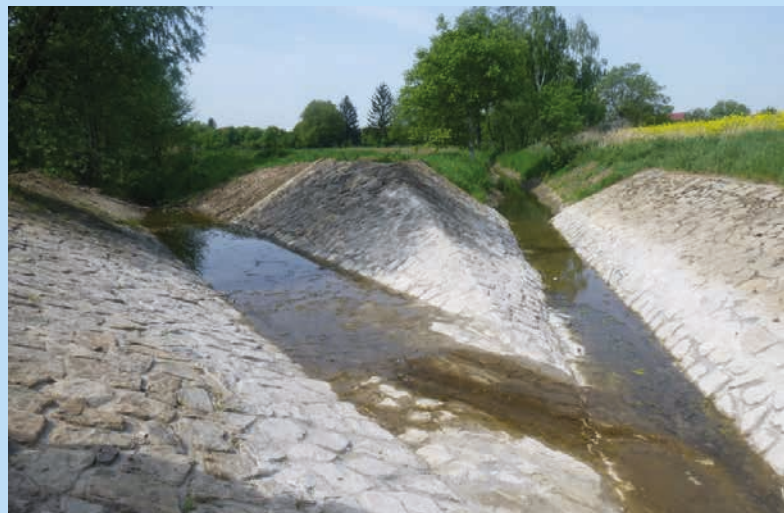
Sudický p., ř. km 0,388–1,767, Kovářovský p., ř. km 0,000–0,120, oprava koryt

opravy se postupovalo etapově, a to vždy na více místech dané opravy. Kolem mostů v intravilánu a také v úseku soutoku bylo provedeno opevnění kamennou dlažbou s podkladním betonem, vždy před i za mostem jsou umístěny zajišťovací betonové prahy.

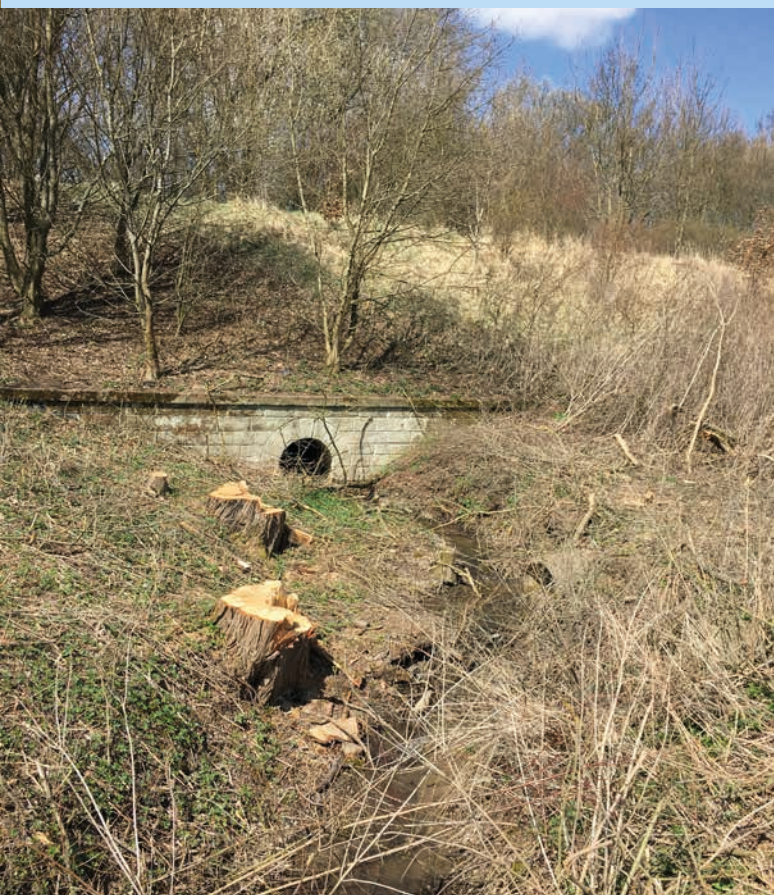
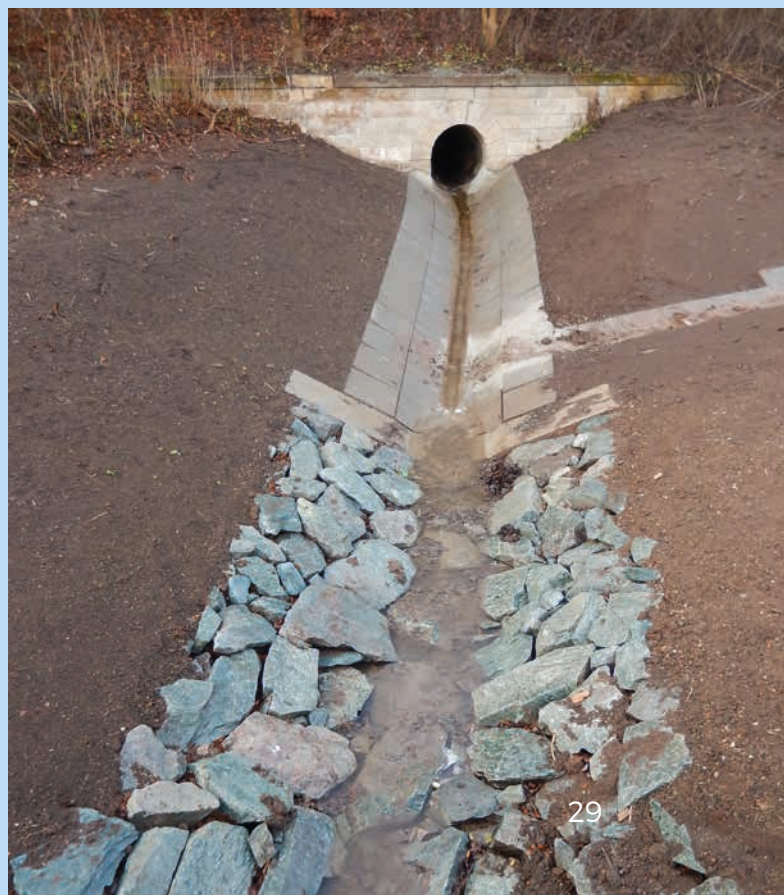
Rešický potok, ř. km 1,376–1,446, Rešice, oprava opěrných zdí

Celkem čtyři měsíce v roce 2017 trvala oprava narušeného opevnění, drobných výtokových objektů, kamenného schodiště a hradícího prahu na 70 m dlouhém úseku Rešického potoka v Rešicích.

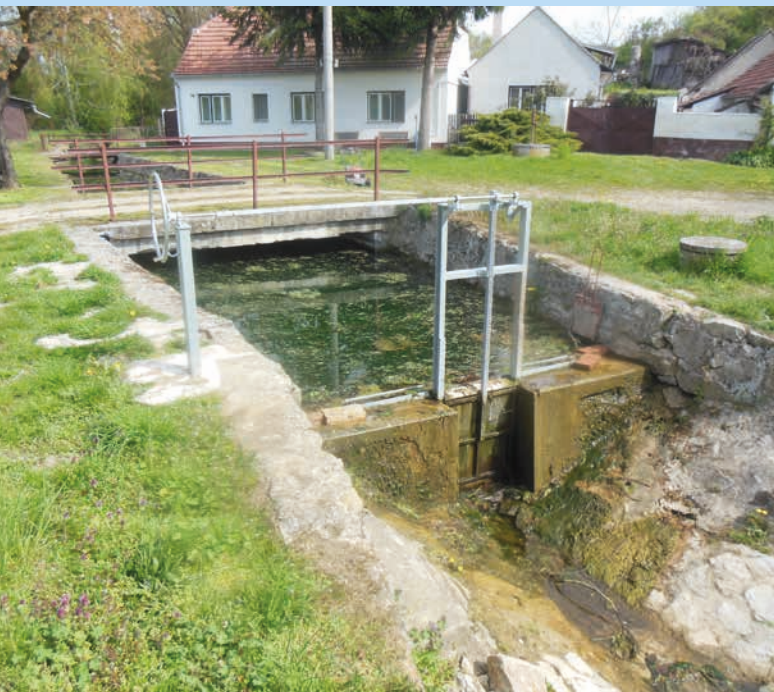
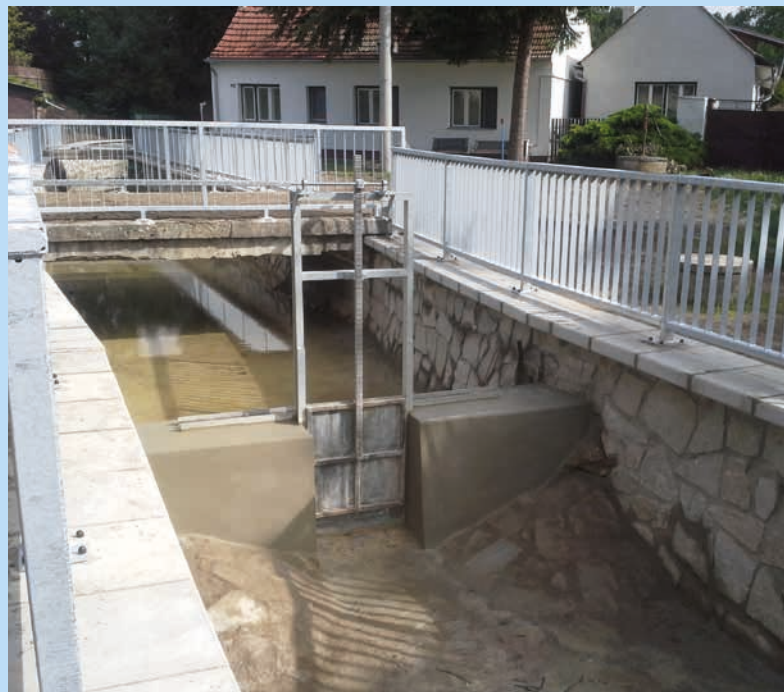
Ždánický potok Ždánice, km 0,000–1,452 – úprava koryta

Úprava stávajícího koryta toku Ždánický potok o celkové délce 1 452 m v intravilánu obce Ždánice probíhala od srpna 2019 do května 2020. Účelem stavby bylo vyčištění koryta od sedimentů, buřiny a náletových rostlin pro obnovení potřebné průtočné kapacity. Celkové množství vytěžené zeminy bylo 522 m³, která

byla odvezena na řízenou skládku. Dále byla provedena rekonstrukce nábrežní zdi na pravém břehu včetně nové ŽB římsy v délce 130 m, obnova chybějícího opevnění a provedení stabilizace koryta záhozem z lomového kamene nebo kamennou rovnatinou. Celková cena akce byla 7,8 mil. Kč.

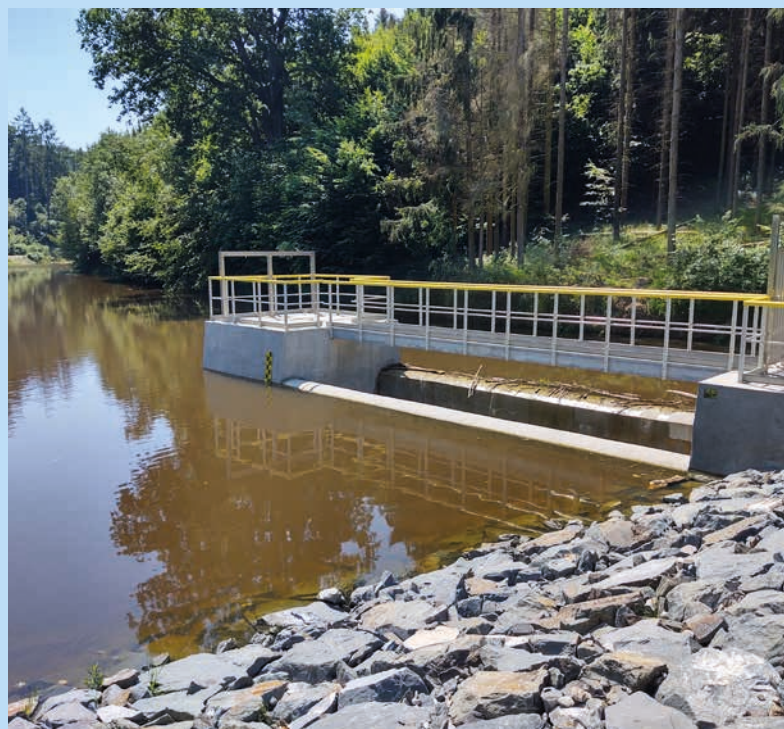
VN Ordějov – odstranění sedimentu

a v poslední fázi se bagr přesunul ze sjezdů přímo do zátopy s nezpevněným dnem a odtěžil zbytek sedimentu. Vytěžený sediment v celkové kubatuře 6 110 m³ byl uložen na zemědělské pozemky, kde se po odvodnění a vyschnutí rozprostřel a zaoral do zemědělské půdy. Celkové náklady přesáhly 1,1 mil. Kč.
