# O VODĚ

ZPRAVODAJ POVODÍ MORAVY

3  
2022

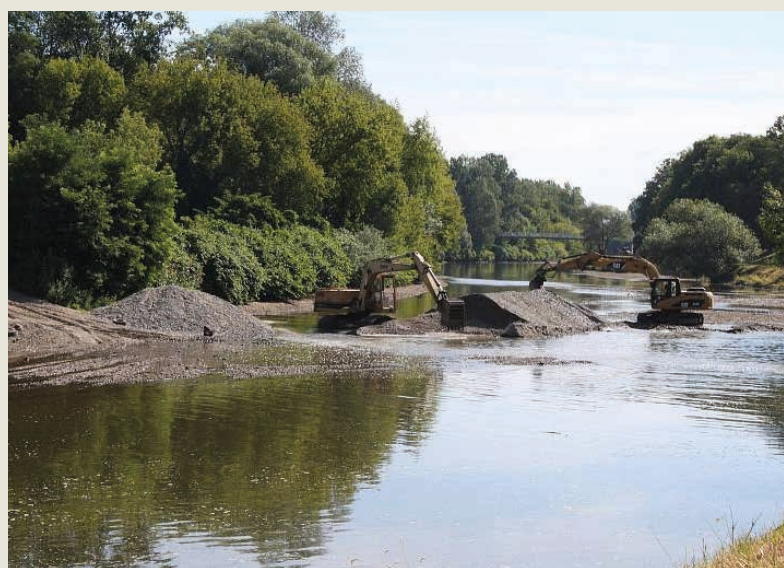
Rozhrnování a těžba štěrků je přípravou na ledochody a jarní povodně ↑

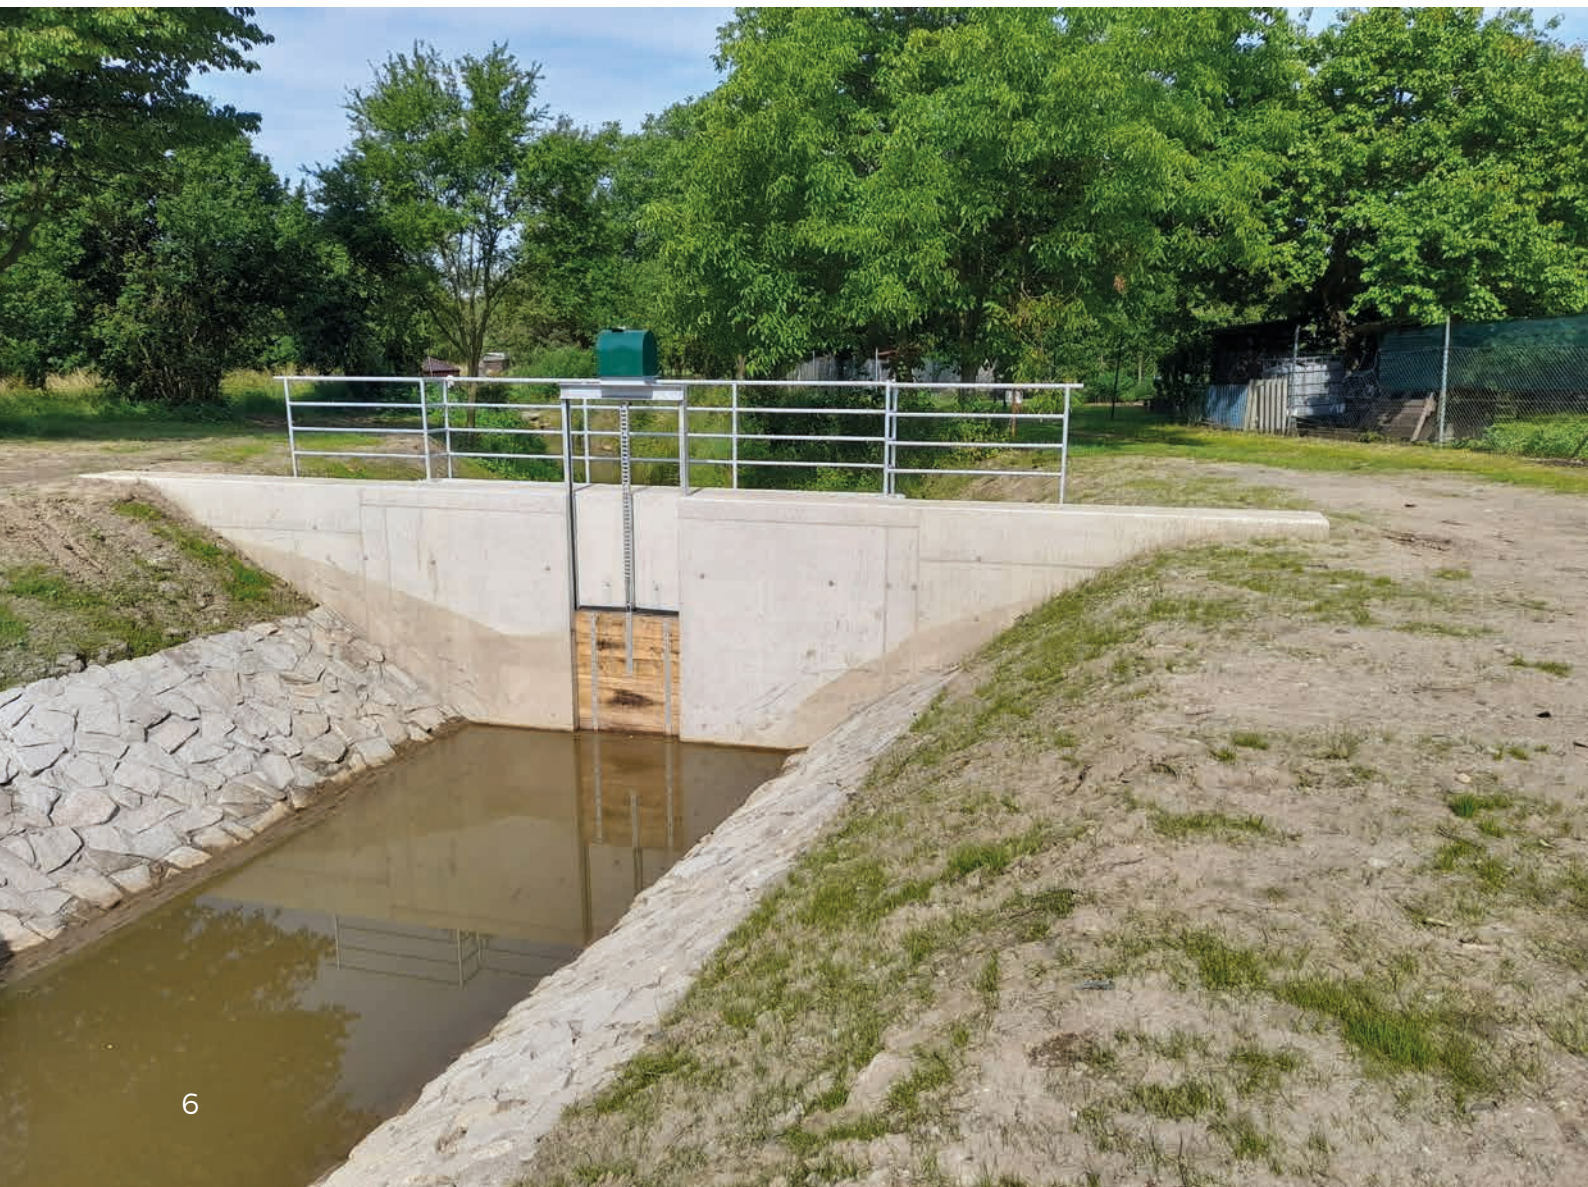
[Stavidlový objekt po rekonstrukci ↓](#)

Koryto náhonu tak bylo silně zanesené sedimenty a stavidlový objekt na vtoku do náhonu byl silně poškozen, čímž byla omezena jeho funkce.

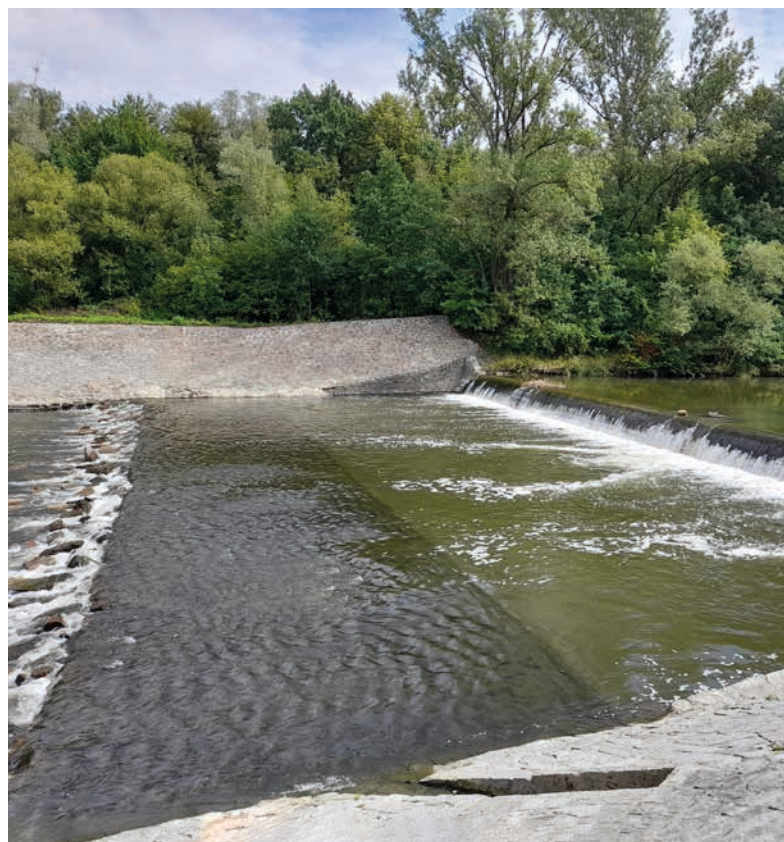
[Opravené břehové opevnění stupně Juřinka II na řece Bečvě →](#)

Během průchodu povodňových vod dne 14. 10. 2020 došlo k poškození opevnění břehů na dvou stávajících stupních a současně došlo k výraznému rozplavení záhozu pod stupněm Juřinka II a k usazení štěrkových nánosů. V červenci 2022 byly tyto povodňové škody odstraněny.

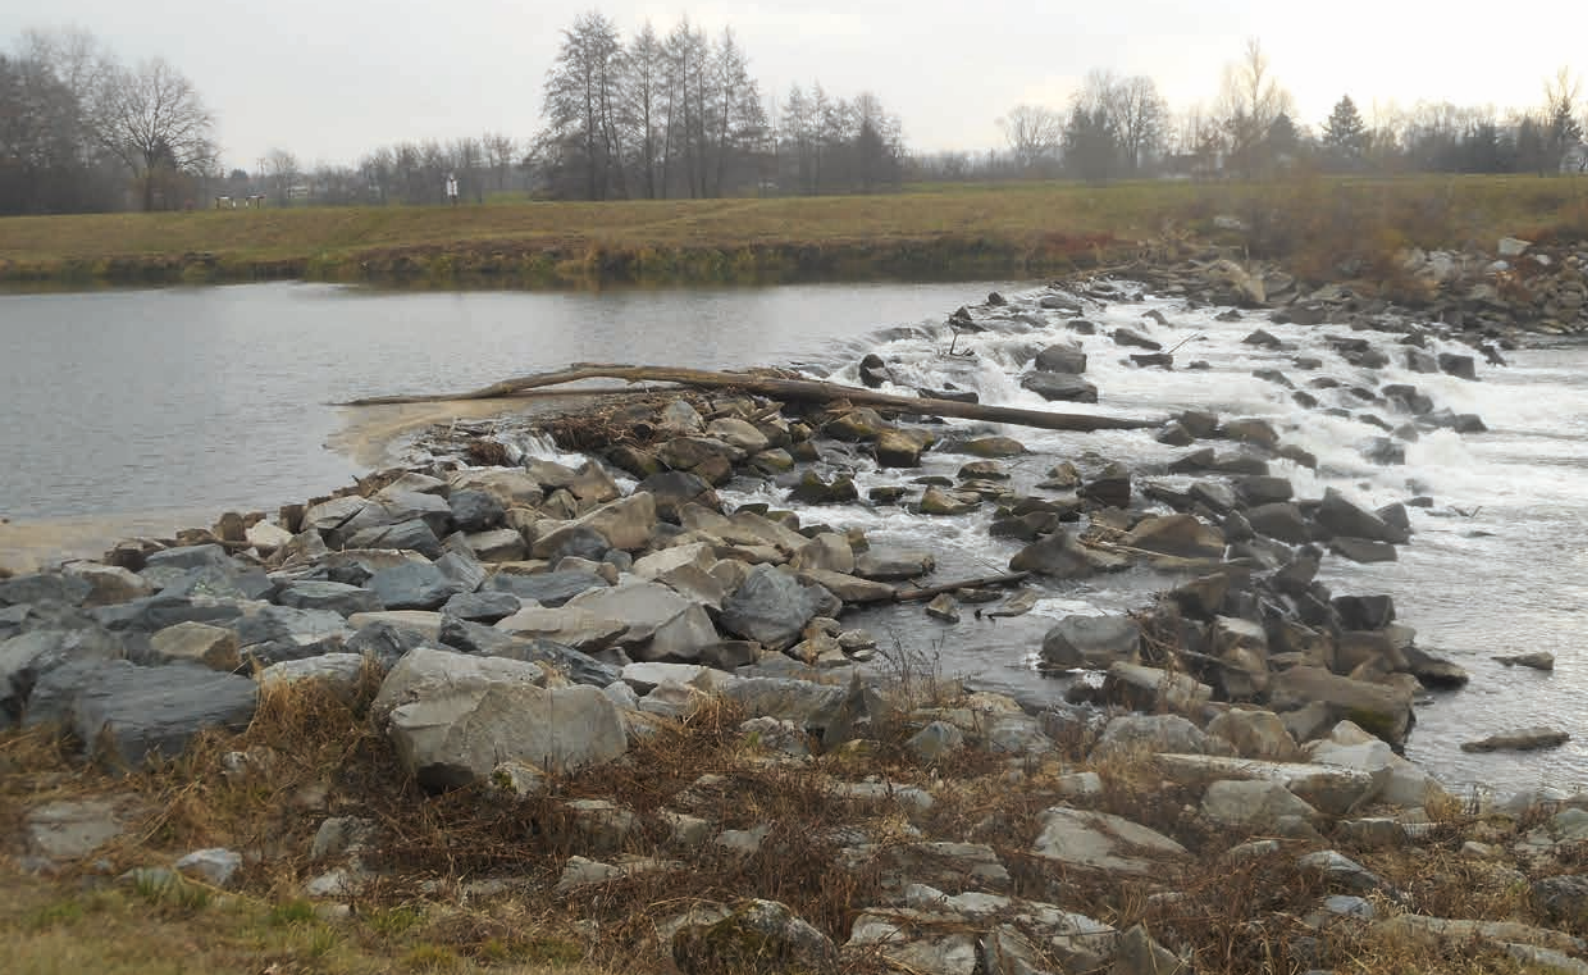
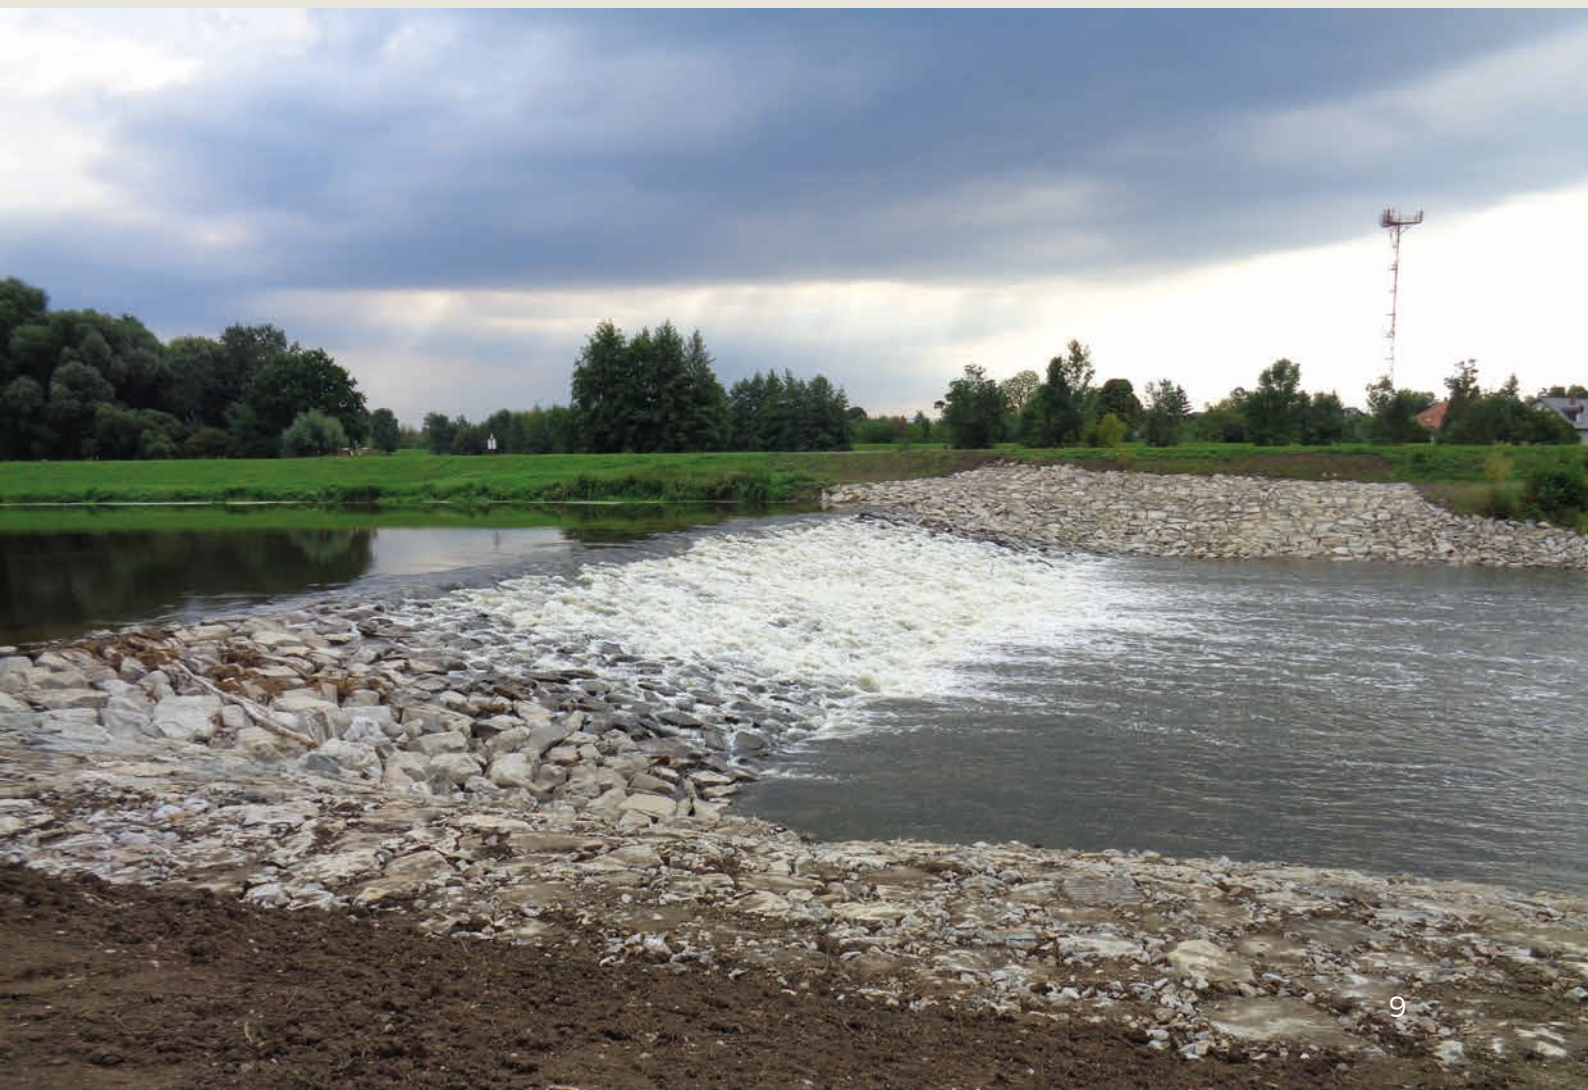
Balvanitý skluz před a po opravě ↑↓

V září 2022 byla dokončena oprava balvanitého skluzu na řece Moravě v k. ú. Lanžhot (ČR) a k.ú. Brodské (SR). Morava je v předmětném úseku hraničním tokem se Slovenskou republikou, proto byla stavba povolena formou ohlášení jak českou, tak i slovenskou stranou. V důsledku povodně v říjnu 2020 se vodní dílo nacházelo v poškozeném stavu, kdy by neprovedení jeho opravy mělo za důsledek pokračování degradace balvanitého skluzu, jeho následné rozplavení a plné obnažení štětovicové stěny.

Výstavba si nejprve vyžádala velmi podstatné převedení vody a následně také průběžné odčerpávání prosáklé vody z pracovního prostoru po dobu stavby. Poté byla provedena stabilizace

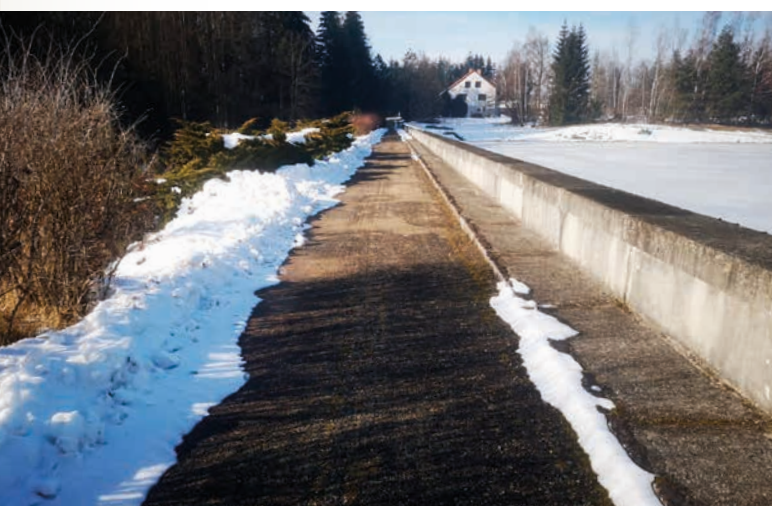
[VD Nová Říše před opravou ↓](#)

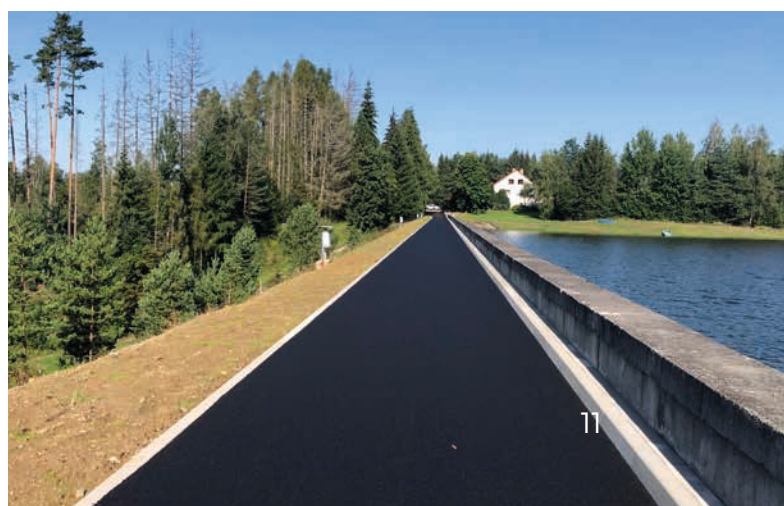
[VD Nová Říše po opravě ↓](#)

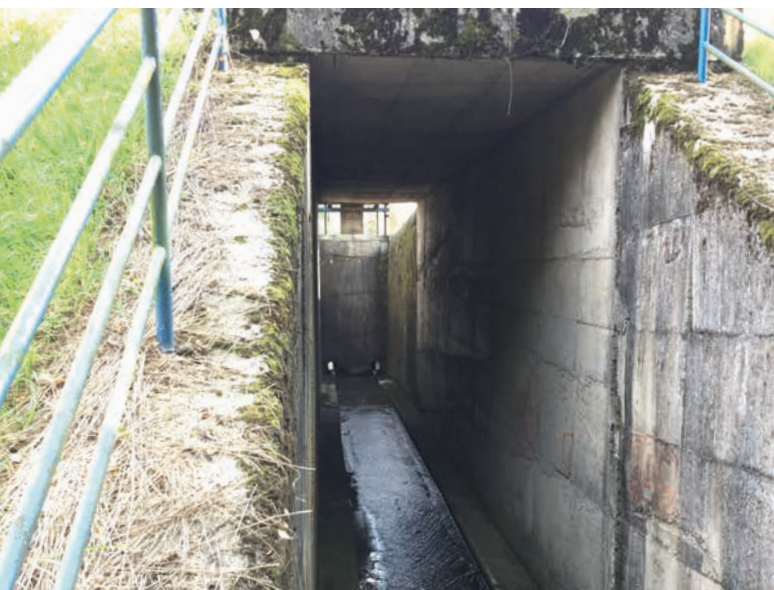
↑ Funkční objekt VN Martinice před rekonstrukcí

Po roce prací (srpen 2021 – červenec 2022) je dokončena rekonstrukce funkčních objektů vodní nádrže Martinice včetně sanace průsaků v pravobřežním závězu hráze a odtěžení sedimentů ze zdrže.

Po úplném vypuštění nádrže začaly práce na těžbě sedimentů ze zdrže, byly umístěny svodné drény a odstraněno veškeré strojní vybavení nádrže. Betonové plochy sruženého objektu byly osekány a očištěny tlakovou vodou. Po odtěžení sedimentů a provedení kompletní sanace betonových objektů se prováděla montáž strojního vybavení sruženého objektu a realizace nové komunikace společně s novým opevněním návodního líce. Vodní dílo bylo osazeno novým schodištěm k prostoru vývaru, novým zábradlím a také novým lovištěm a kádištěm včetně přístupového schodiště.

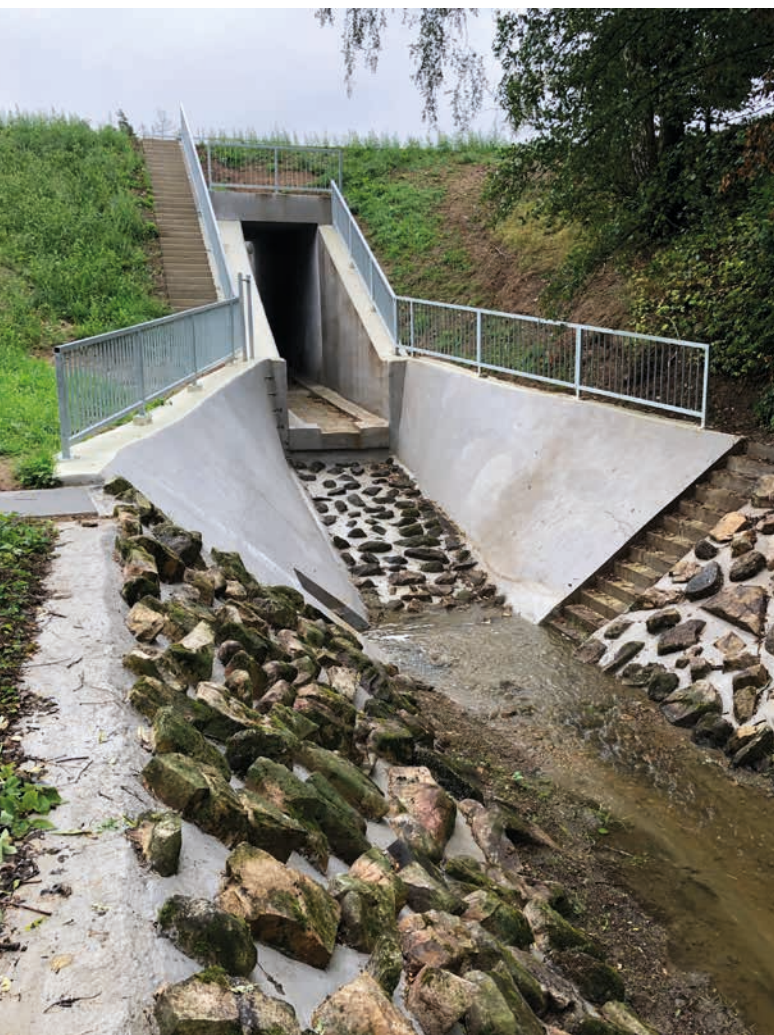
Funkční objekt VN Martinice po rekonstrukci ↑

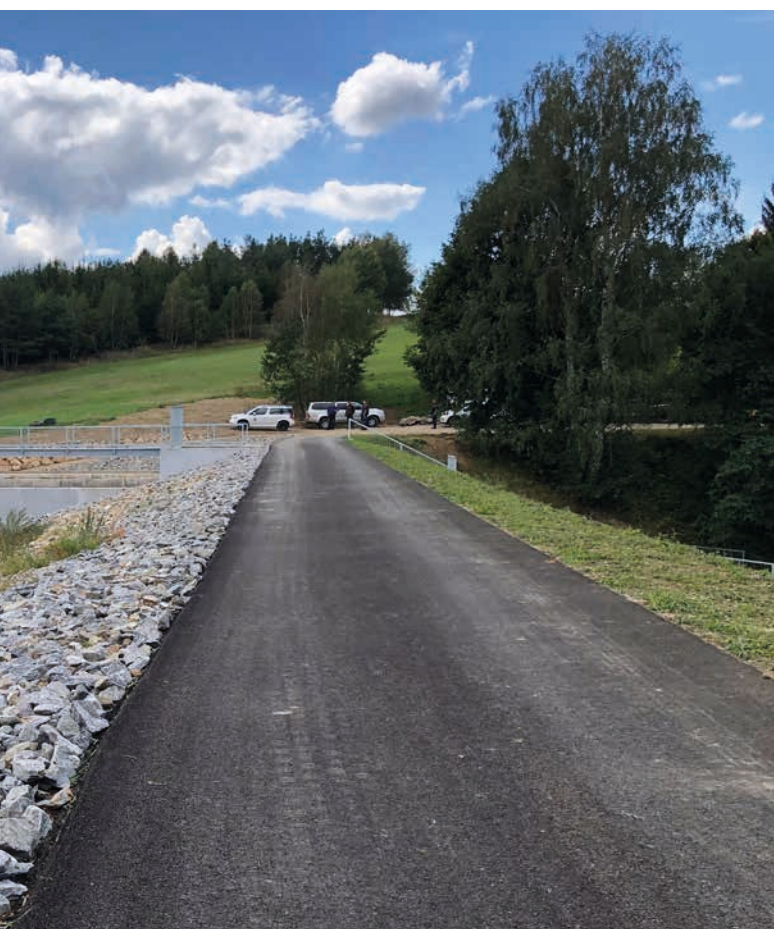
VN Martinice po rekonstrukci ↓

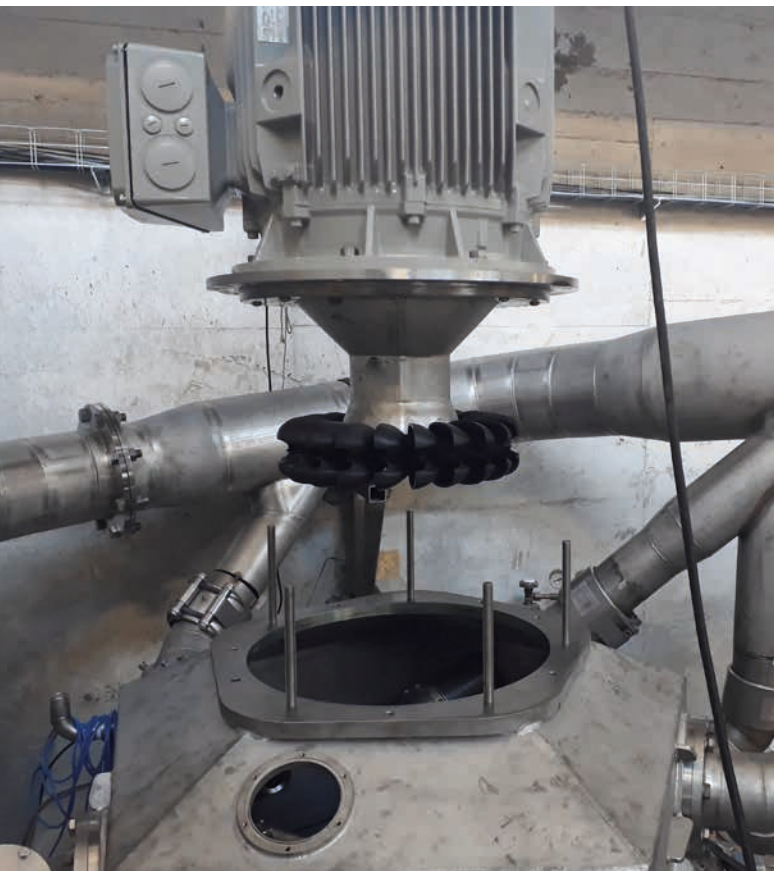
↑ Montáž generátoru s oběžným kolem  
↓ Detail oběžného kola Peltonovy turbíny s lopatkami

Zdárným ukončením zkušebního provozu nově osazené turbíny na VD Karolinka byla dokončena modernizace malé vodní elektrárny. Efektivní využití hydroenergetického potenciálu a generování elektrické energie z obnovitelného zdroje nově zajišťuje vertikální Peltonova turbína – jediná svého druhu v celém Povodí Moravy, s.p.

Původní MVE z roku 1995 byla osazena dvěma čerpadlovými turbínami, ze kterých však byla v provozu již jen jedna, a to o výkonu 7 kW. Původní záměr použít při modernizaci opět dvě čerpadla v turbínovém provozu byl však po důkladné přípravě zhotovitele se stavební fakultou ČVUT Praha změněn a pro modernizaci byla „na míru“ navržena vertikální Peltonova turbína s pěti tryskami. Turbína tak byla konstruována speciálně pro podmínky této MVE, kdy bylo například všech 21 lopatek oběžného kola turbíny odlito z kompozitního materiálu ze speciálně vytvořené formy.

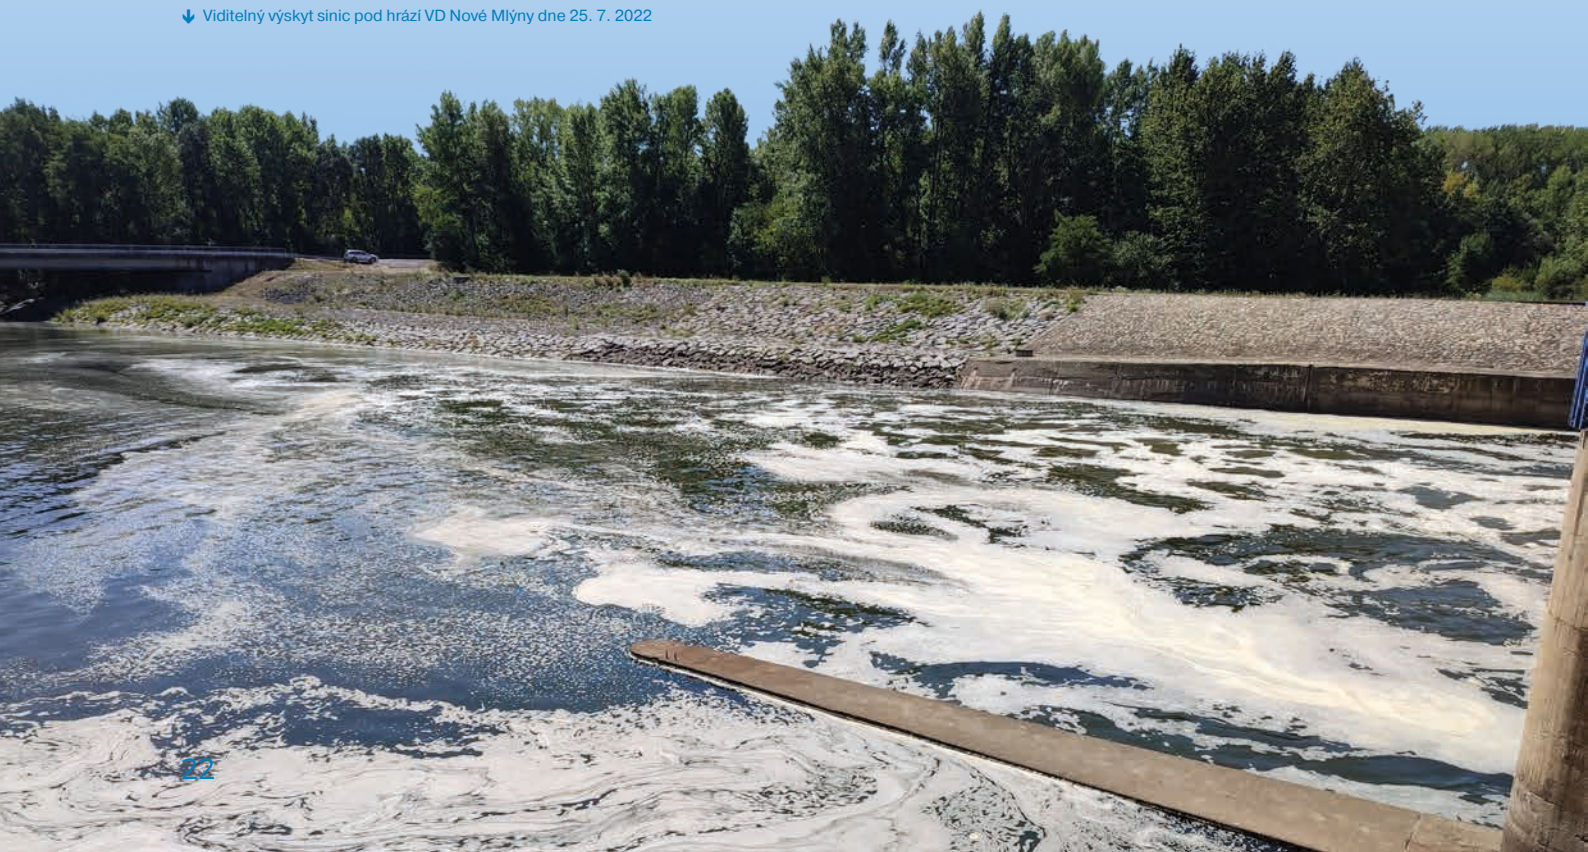
↓ Viditelný výskyt sinic pod hrází VD Nové Mlýny dne 25. 7. 2022

Rozbory potvrdily vysoké množství chlorofylu a vysoké organické znečištění (CHSKCr), které je s největší pravděpodobností právě důsledkem vysokého objemu fytoplanktonu. Dle rozborů byl v místě také vysoký obsah fosforu, ten sice neovlivní obsah kyslíku, ale vytvoří ideální podmínky pro rozvoj sinic. Fosfor se do vodních toků dostává nejčastěji z odpadních vod prostřednictvím čistíren odpadních vod, které jej nedostatečně z vody odstraňují.

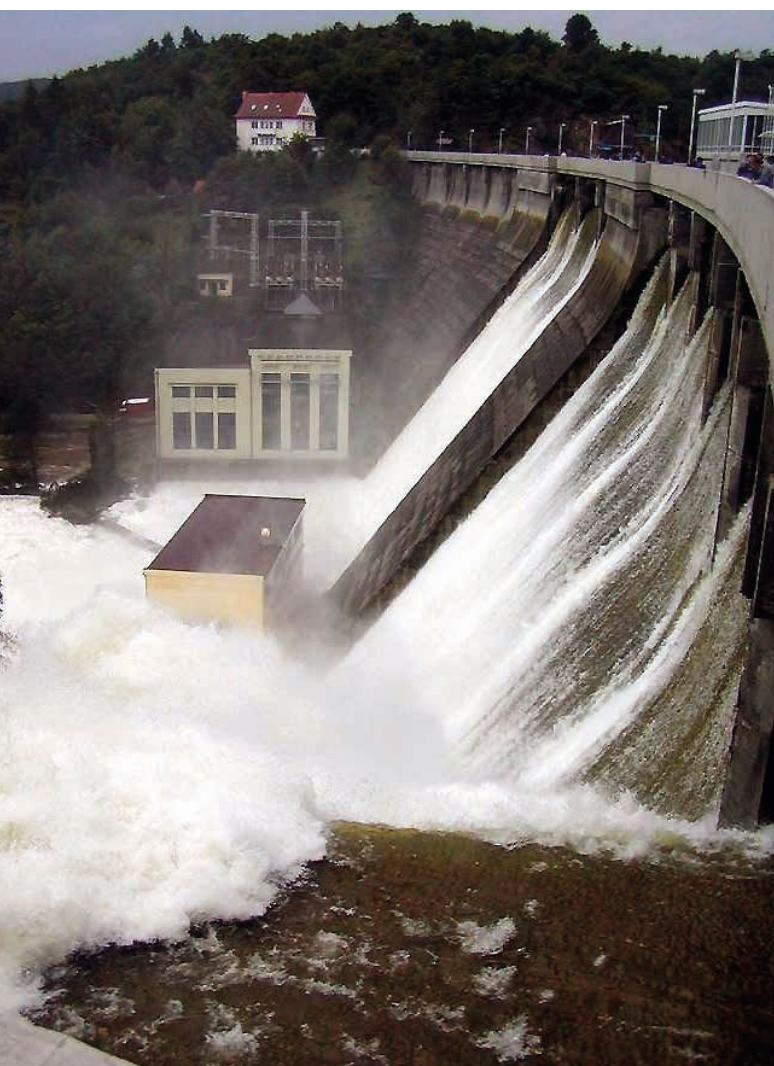
↓ VD Vranov – voda proudící bezpečnostním přelivem (2002)

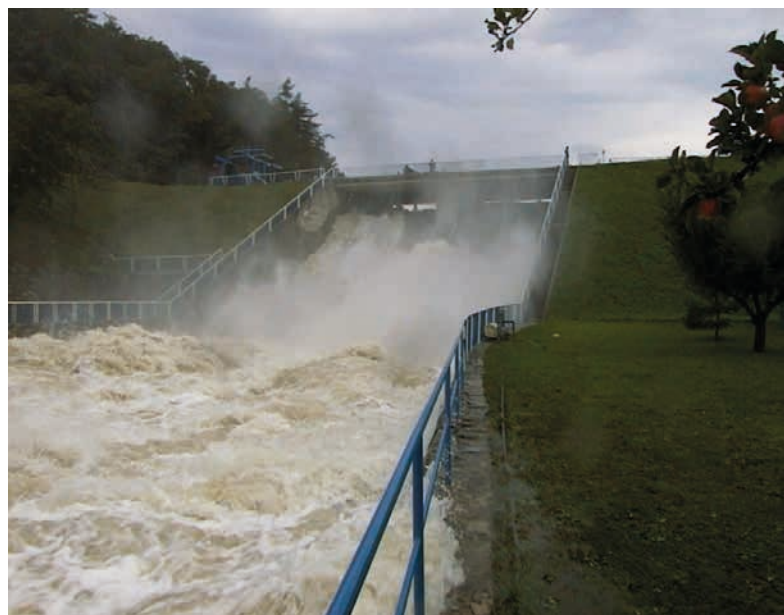
Hráz VD Znojmo ↑

Přítok byl v kulminaci 379 m<sup>3</sup>/s, odtok v kulminaci byl rovněž 379 m<sup>3</sup>/s. Pro vlastní průběh povodně nemá VD Znojmo za větších povodní prakticky žádný vliv, neboť jeho primárními funkcemi je vyrovnávání průtoků z VD Vranov a zdroj vody pro vodárenské účely (neovladatelný retenční prostor pouze 0,740 mil. m<sup>3</sup>). Také hladina na VD Znojmo dosáhla dosud nezaznamenaného stavu: o 44 cm výš než je max. hladina, což je jen o 16 cm niž než hrana mostovky přelivu. Koruna hráze byla proto preventivně zpevněna pytlí s pískem. Situace byla komplikována velkým množstvím vyvrácených stromů připravených z oblasti Národního parku Podyjí, které ucpávaly průtočný profil přelivu.

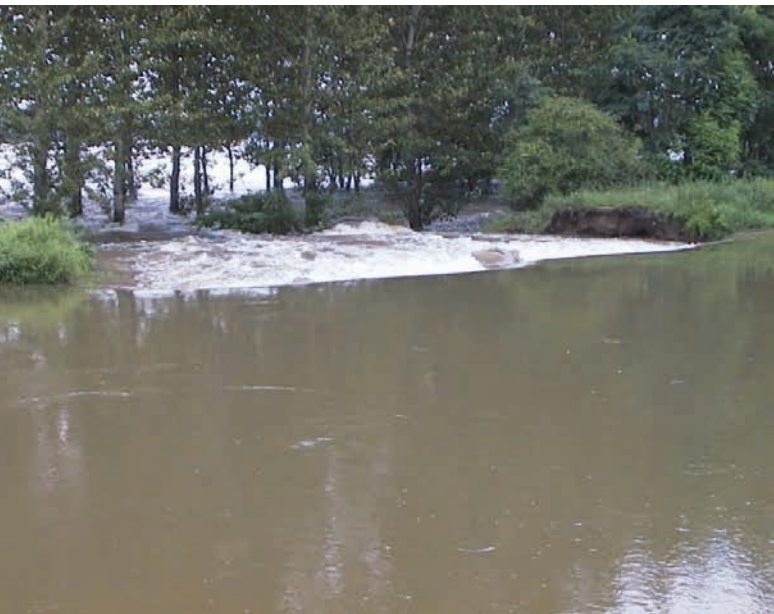
↑ Protřzená hráz – Dyjskomlýnský náhon, 15.00 hod., 14. 8. 2002

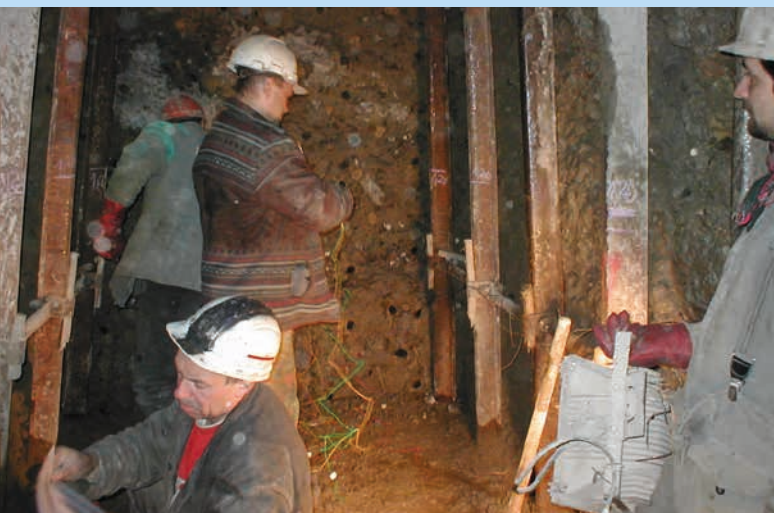
↓ VD Bystřička byla druhou hrázi zděnou z lomového kamene v ČR, která byla rekonstruována hornickým způsobem – příprava odstřelu

posunulo až na březen 2004. Největší objem prací představovalo zřízení a vystrojení nové injekční štoly v tělese hráze. Ražení štoly ve zdivu a v základu hráze bylo po celou dobu nepřetržitě monitorováno soustavou přístrojů pro seismická měření. Pro trhací práce bylo stanoveno maximální množství trhaviny na jeden odstřel do 2 kg. Celkem bylo použito 10 598 rozbušek a 2 474,4 kg trhaviny. Z vybetonované štoly se následně provedly tři druhy injektáže.

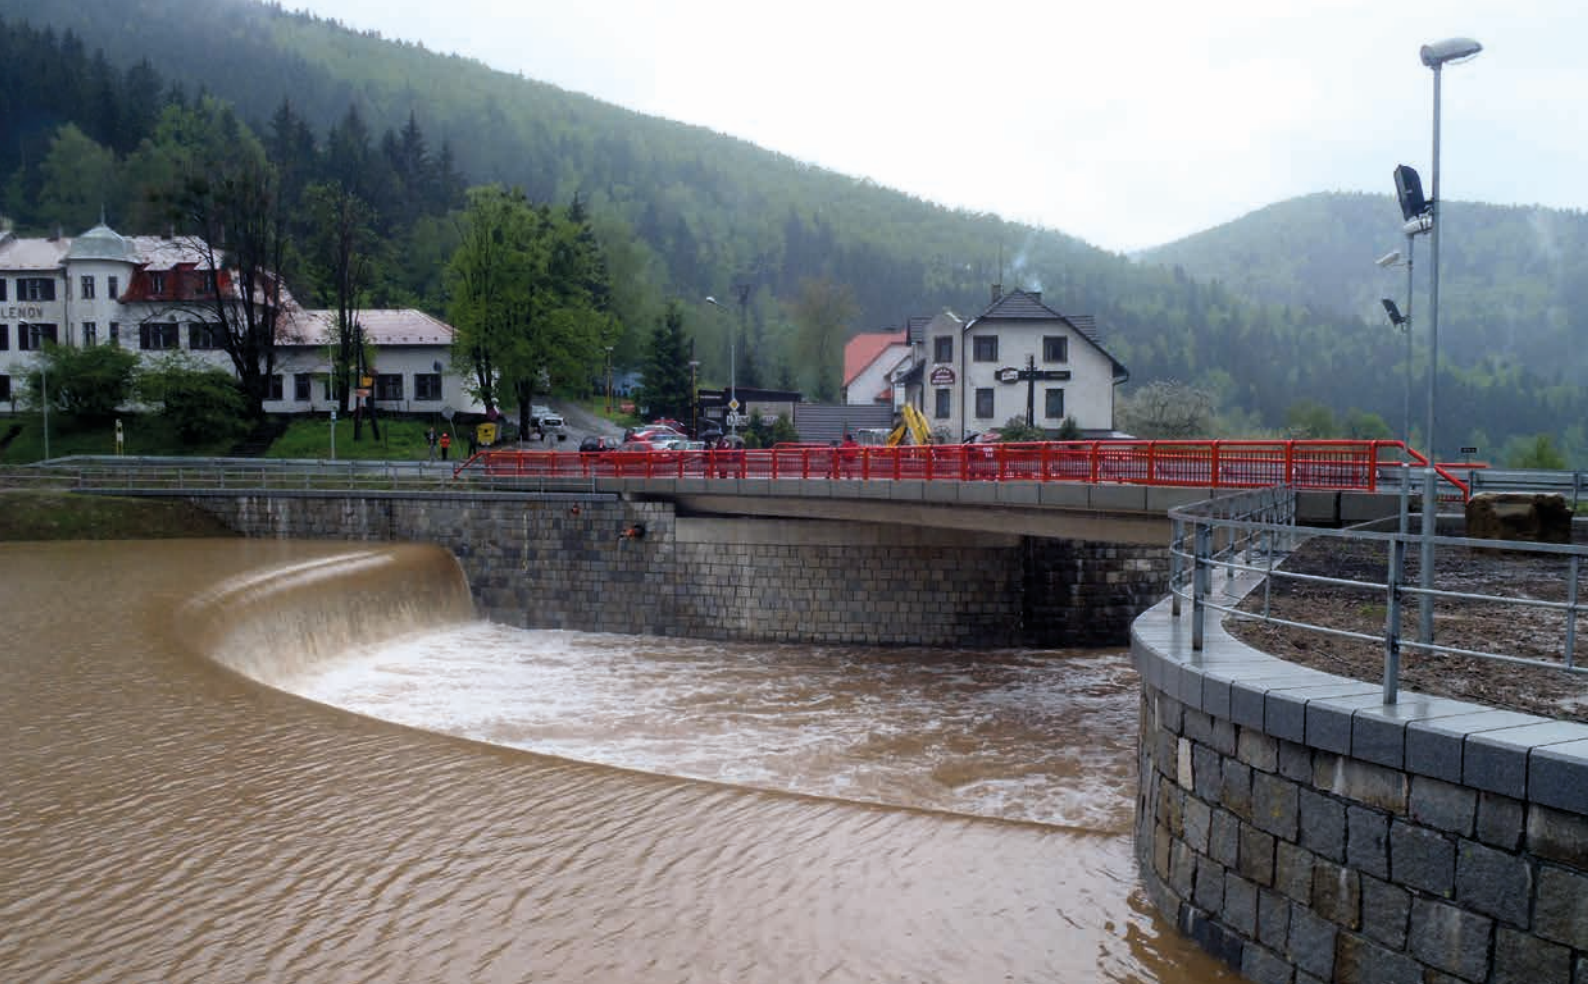
Bezpečnostní přeliv při průchodu povodně v květnu 2010 ↑

Většina prací na rekonstrukci bezpečnostního přelivu byla ukončena na podzim 2009. V květnu 2010 zasáhly povodí přehrady povodně a přehradní nádrž se naplnila až po bezpečnostní přeliv, kde se dokončovalo spárování zdiva a těsnění dilatačních spar. Nové konstrukce přelivu i spádiště bezpečně první zatížení vodou přečkaly a v červnu 2010 byla stavba zkolaudována.

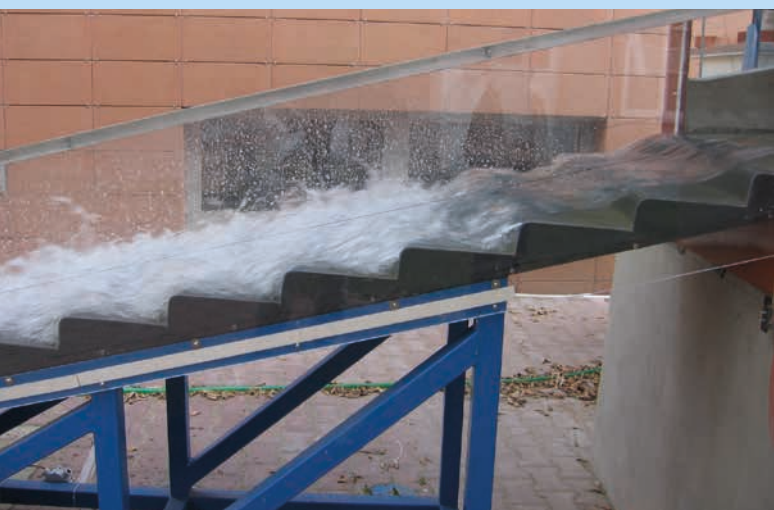
↓ Příprava rekonstrukce přelivu zahrnovala také vytvoření fyzikálního modelu stupňovitého skluzu na VUT v Brně

Několik variant návrhu nového tvaru bezpečnostního přelivu bylo v roce 2006 vyzkoušeno na hydraulickém modelu v hydrotechnické laboratoři VUT v Brně a teprve

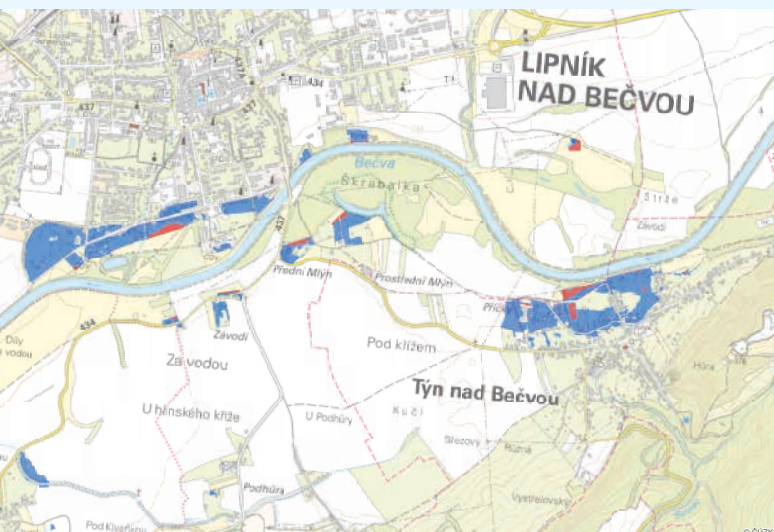
↑ Mapa povodňového rizika  
↓ Mapa povodňového ohrožení
