O VODĚ

ZPRAVODAJ POVODÍ MORAVY

4
2020

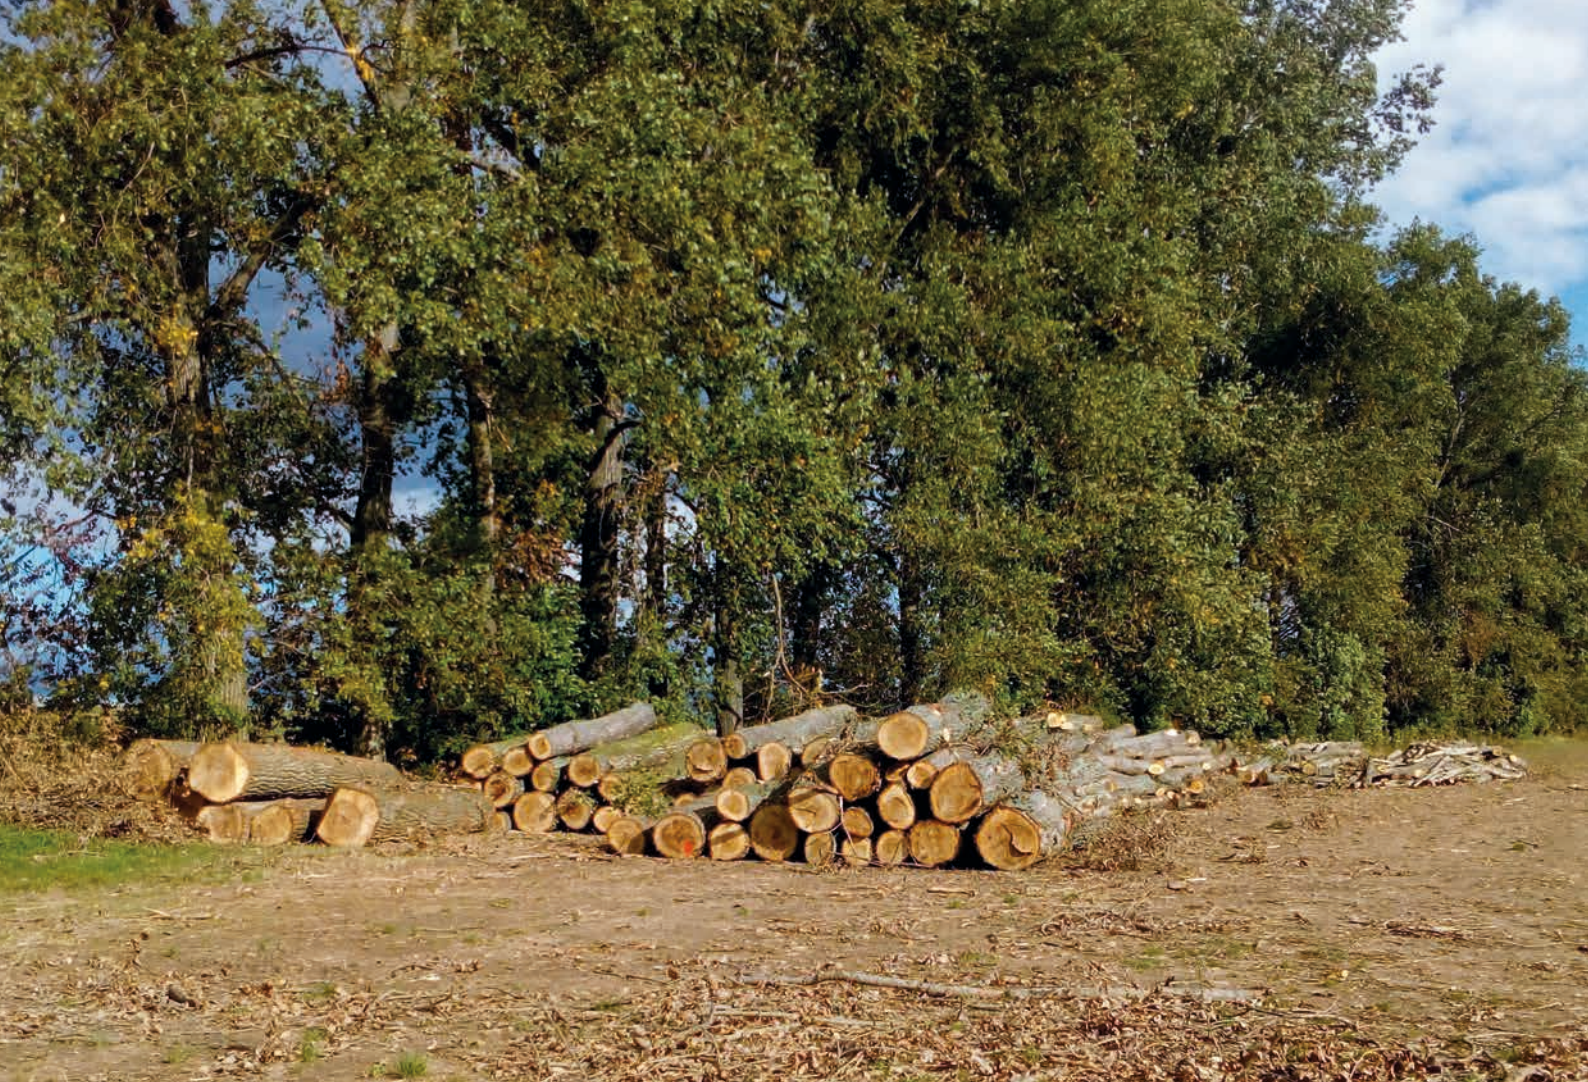
Opravený skluz Bratrušovského potoka v Šumperku ↑

V říjnu jsme dokončili práce na Bratrušovském potoce v Šumperku v ř. km 0,000–0,960. Předmětem akce byla oprava degradovaného skluzu, těžba sedimentu, oprava příčných objektů, sanace břehových nátrží, kácení dřevin a následná náhradní výsadba.

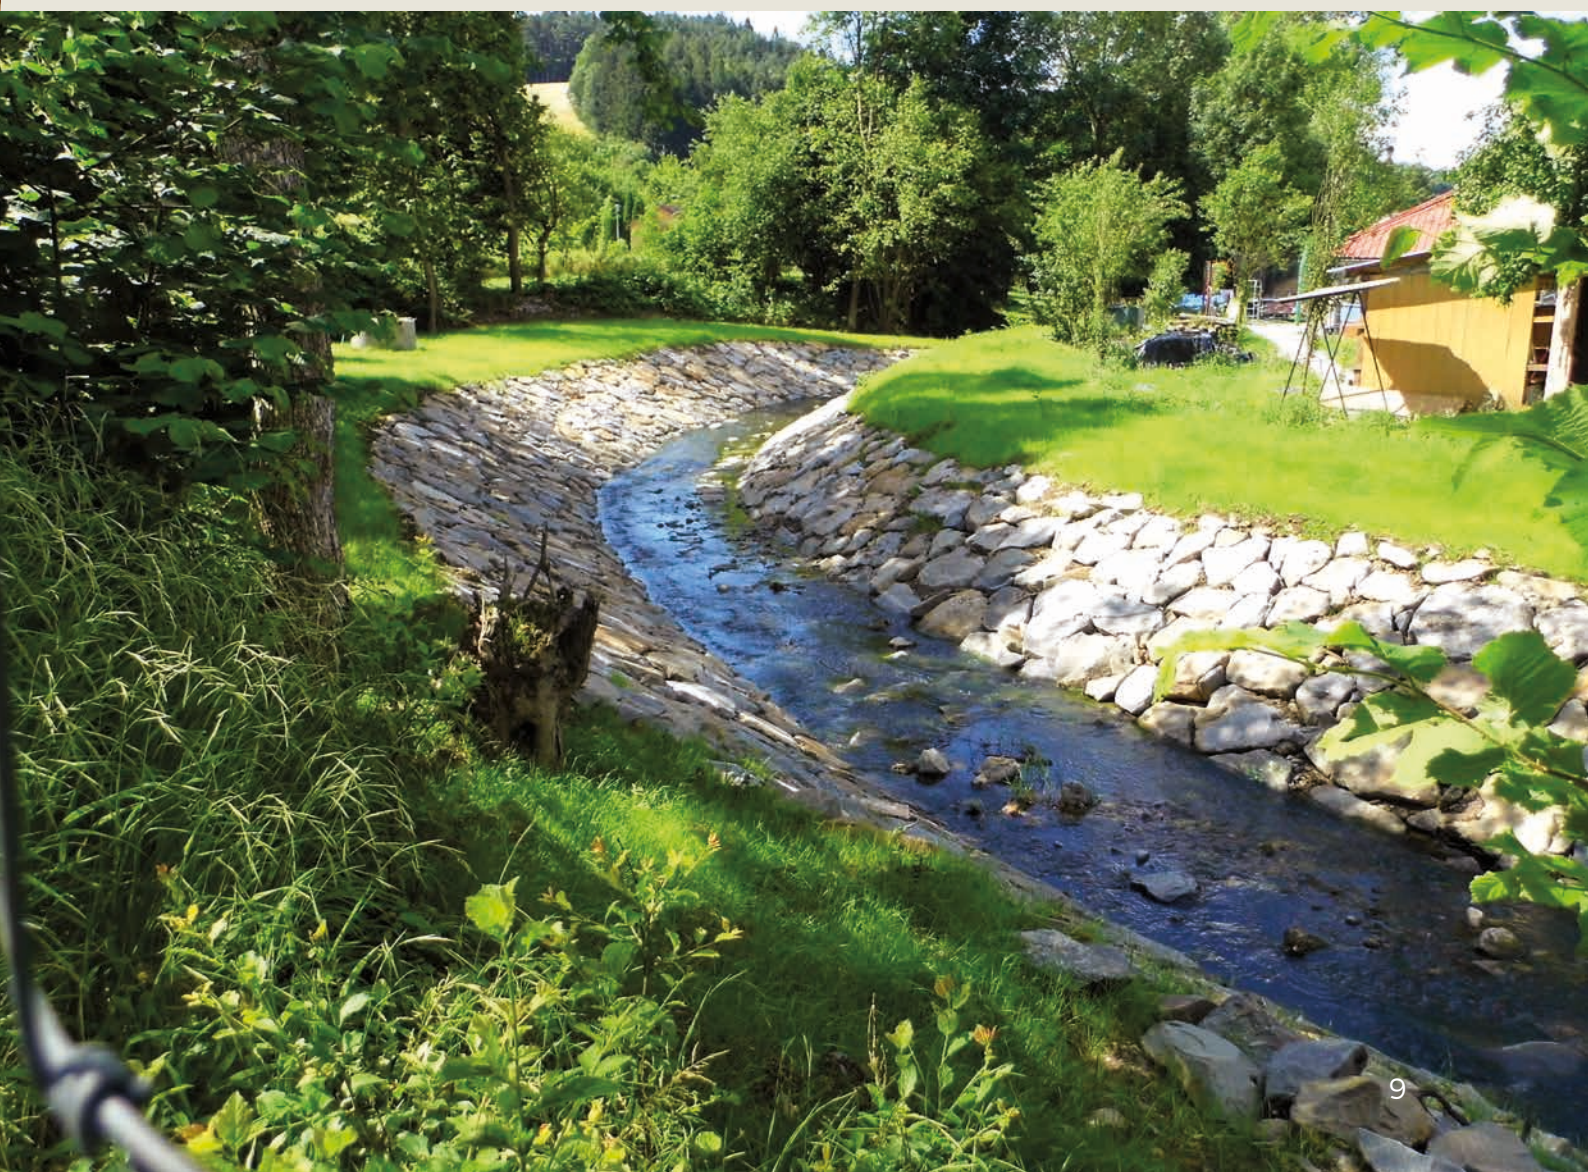
Úprava koryta Trnávky je tvořena změnou tvaru koryta, směrovou úpravou trasy toku a opevněním svahů ↓

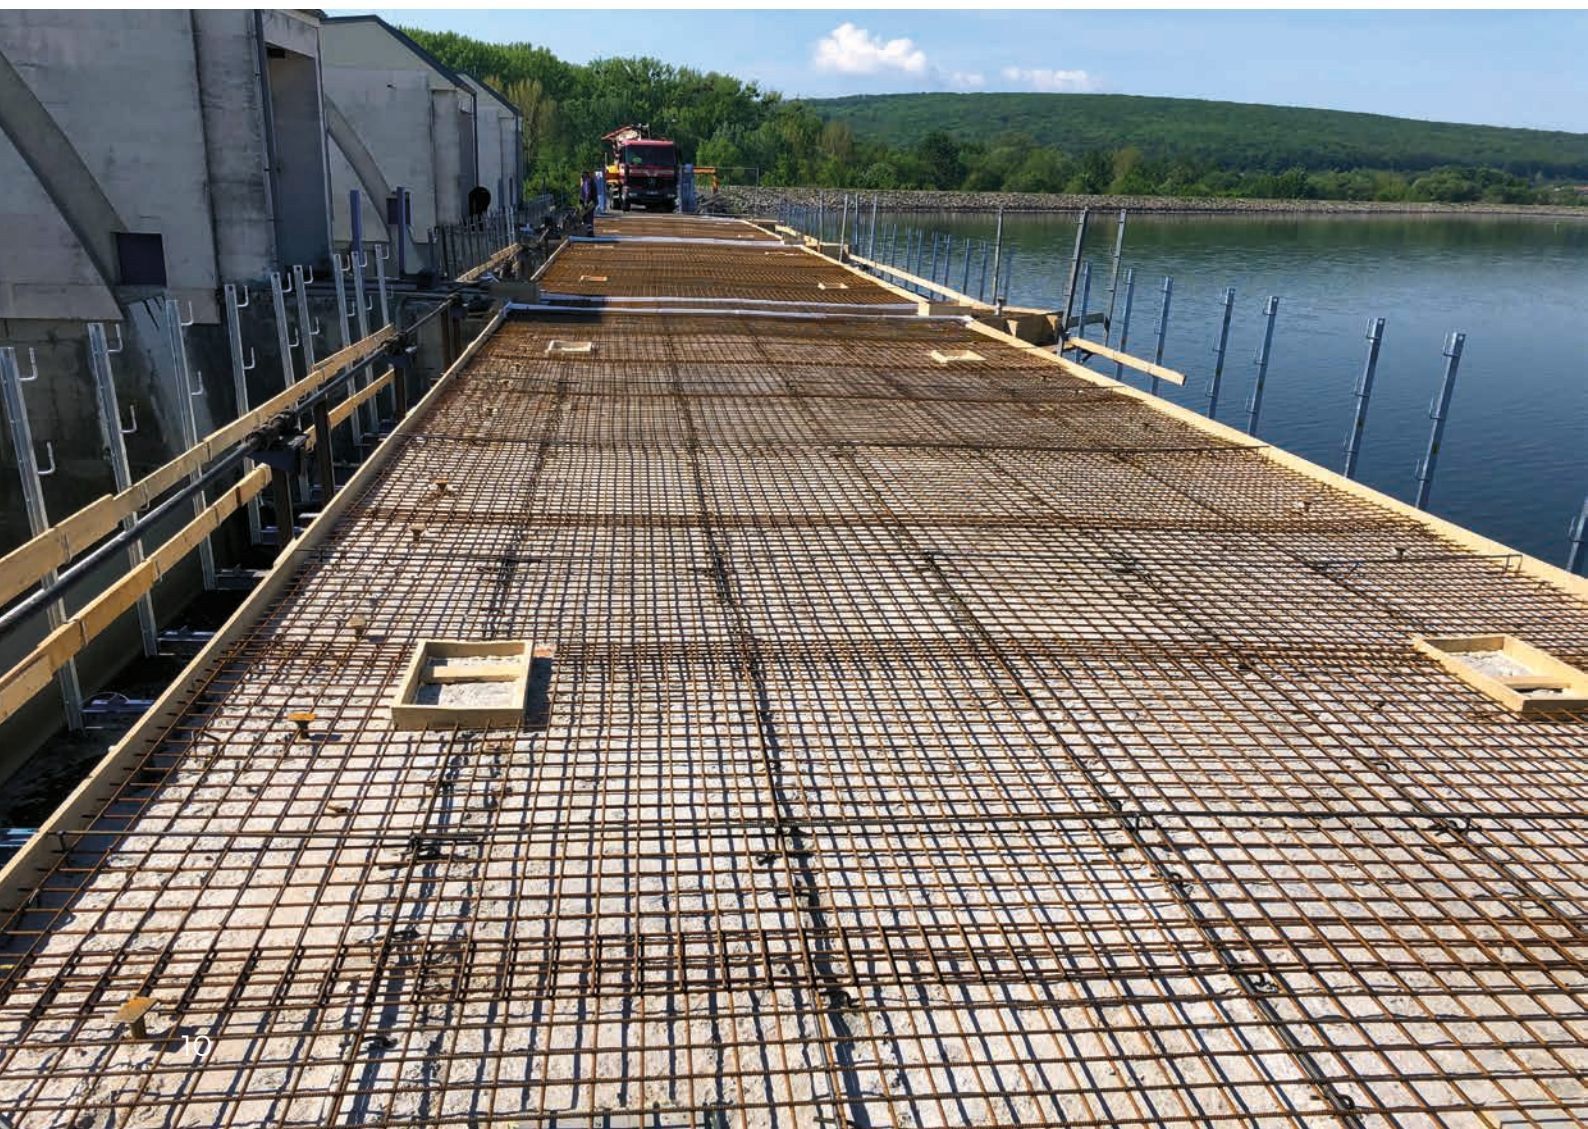
[Nová mostovka po dokončení ↑](#)

Ze stávajícího mostu bylo kompletně odstraněno příslušenství až na horní povrch nosníků. Byly odbourány i vnitřní a vnější pilíře. Všechny betonové plochy od úrovně stávající hladiny byly otryskány tlakovou vodou a sanovány. Na horním povrchu nosníků a pilířů se provedla nová ŽB spřažená deska, dále byla provedena celoplošná izolace nosníků a pilířů a pod římsami také druhá vrstva izolace s kovovou vložkou, došlo k odvodnění izolace a mostu. V celém rozsahu byla provedena nová konstrukce vozovky, která plynule navazuje na stávající stav.

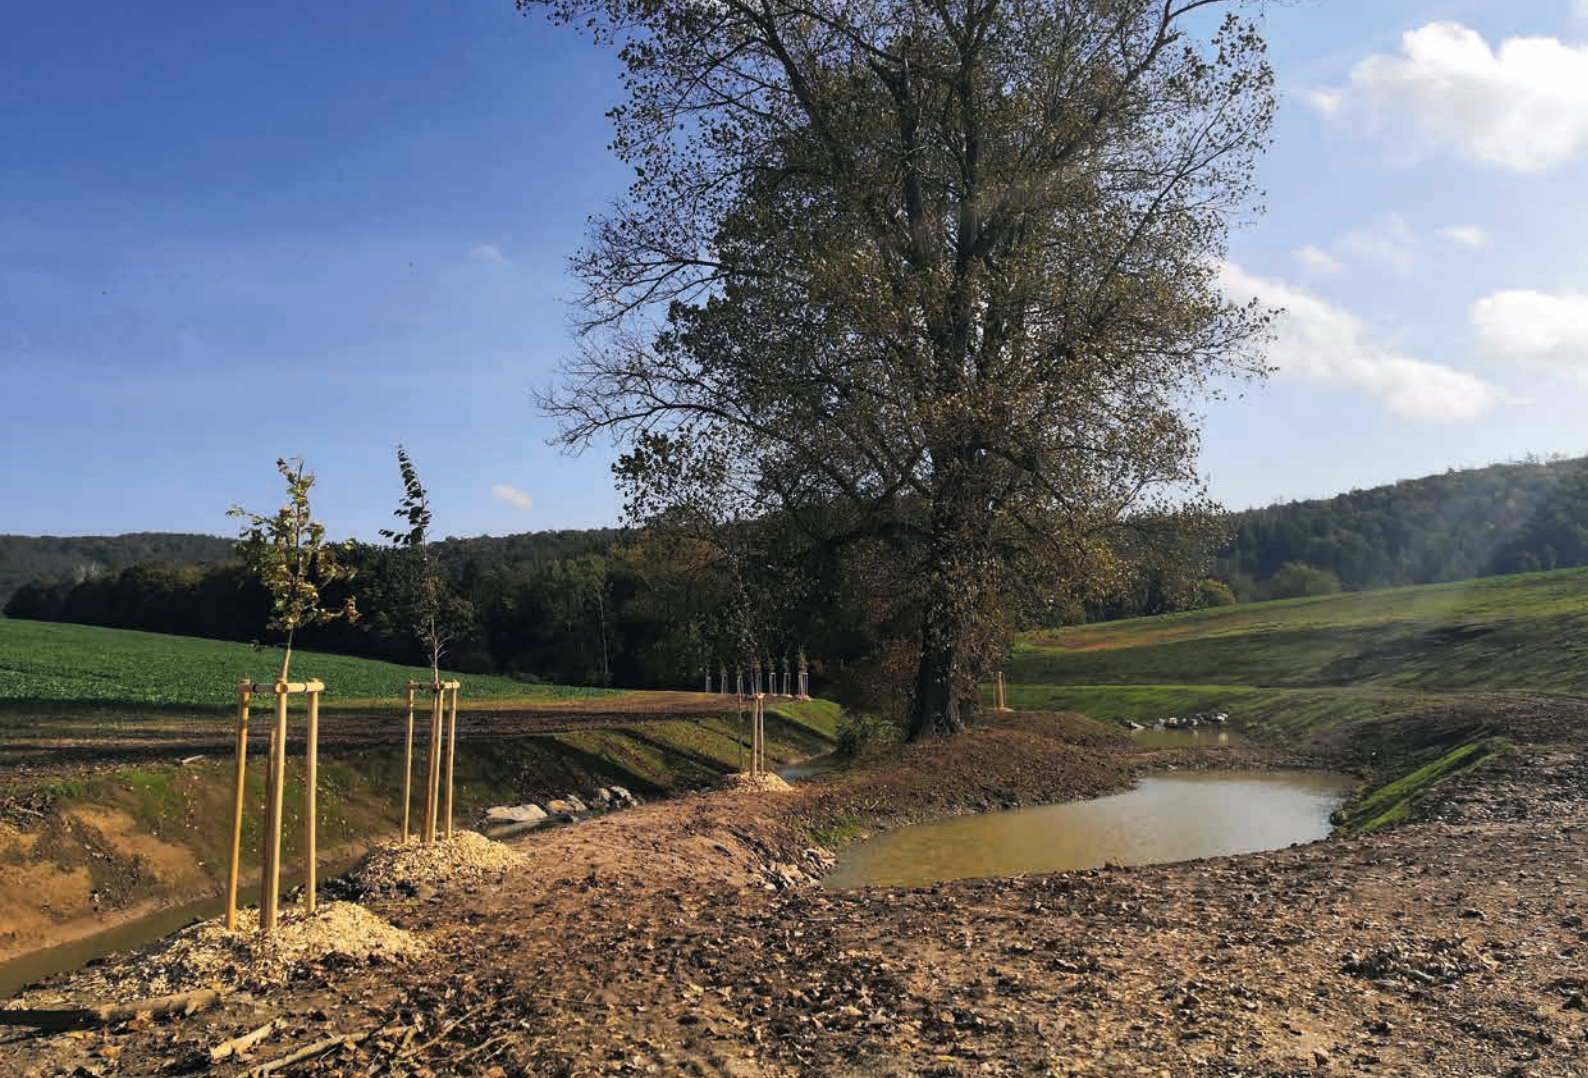
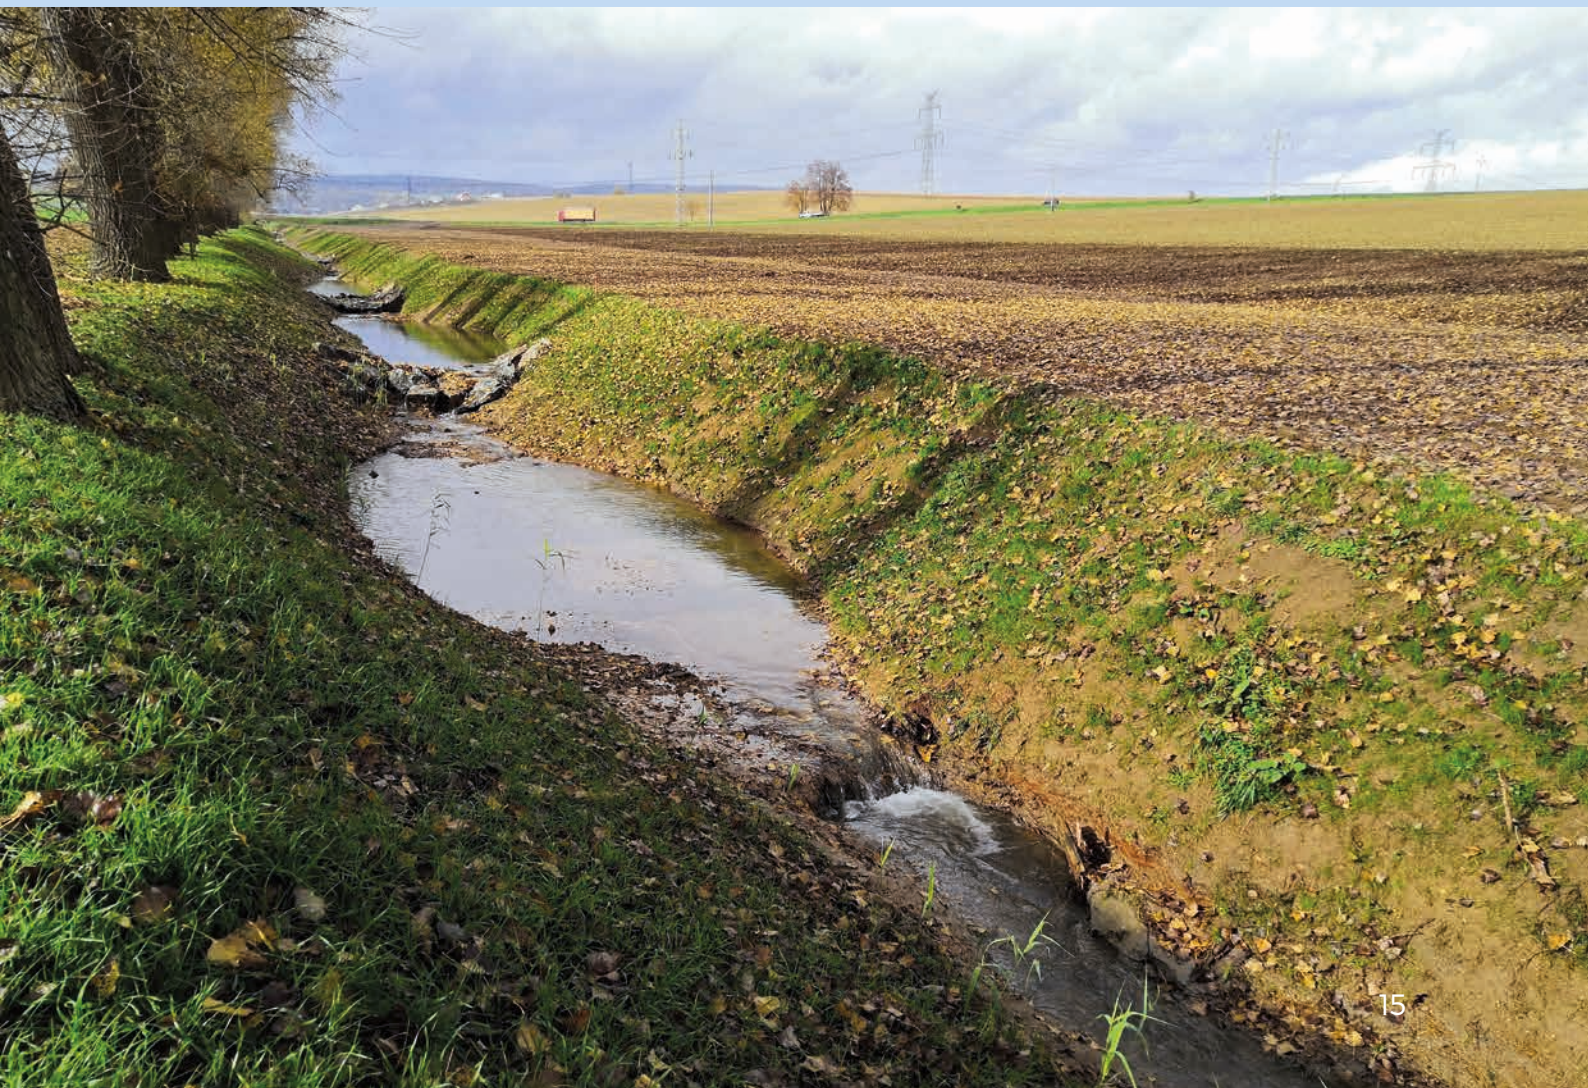
↓ Rozčleněná niveleta toku zpomaluje povrchový odtok vody

Dokončeny jsou také dvě průtočné a sedm neprůtočných tůní ↑

Během půl roku trvajících prací byly provedeny směrové změny koryta toku, vytvořeny nepravidelné přirozenému stavu podobné oblouky a byla rozčleněna i niveleta vodního toku. V místech, kde to prostorové poměry umožnily, byla šířka koryta zvětšena a byly vybudovány tůně souběžné s korytem vodního toku oddělené hrázkou ve výšce hladiny v daném oblouku.

Takovýchto tůň je v úseku revitalizace sedm. Další dvě tůně na vodním toku jsou průtočné. Ve spodní části revitalizovaného úseku vodní tok protéká sedimentačním prostorem, nad nímž jsou umístěné dvě tůně mimo vodní tok. V úsecích, kde byla vhodná konfigurace terénu, bylo koryto rozšířené o bermy. V přímých úsecích, kde se dno toku rozšiřuje, byly tyto brodové úseky opevněny pásy a skupinami kamenů.

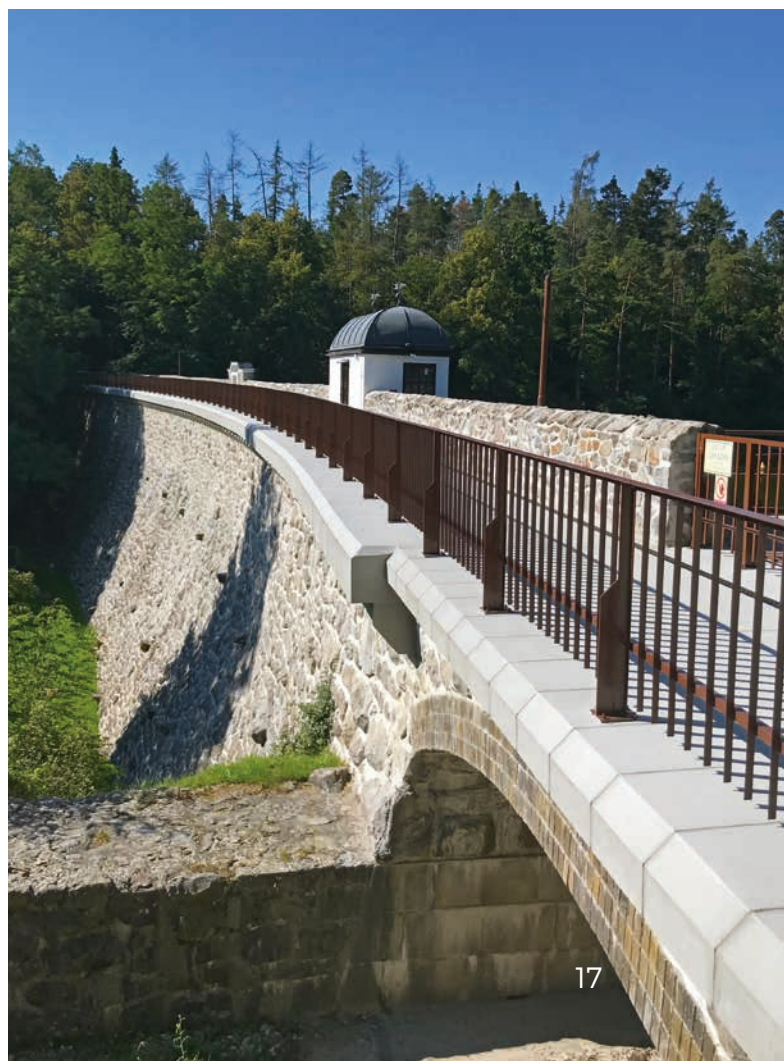
Dokončený nový povrch koruny hráze VD Jevišovice →

Současně vlivem klimatických podmínek byla původní betonová římsa včetně betonových podpěr značně degradovaná. V rámci provedených oprav došlo k odbourání původní konstrukční vrstvy koruny hráze a tato byla nově nahrazena betonovou vrstvou. V rámci realizovaného nového povrchu došlo pro odvodnění celého povrchu koruny hráze k osazení podélného odvodňovacího žlabu. Tento byl nově vyústěn na návodní líc přehrady.

Práce byly zahájeny koncem měsíce března. Pokračovaly vždy postupně (směrem od pravého břehu k levému), a sice odstraněním degradovaného povrchu koruny hráze v rozsahu cca 1/3 délky. V této délce bylo na vzdušné straně zřízeno trubkové lešení. Po realizaci nového povrchu koruny hráze a provedené reprofilaci jednotlivých bloků včetně podpěr se práce přesunuly do dalšího úseku. Takto byly práce prováděny postupně na všech úsecích. Na konci byl celý povrch včetně podpěr opatřen hydroizolační stěrkou pro sjednocení povrchu. Stavba byla předána objednateli dne 21. 9. 2020 bez vad a nedodělků.

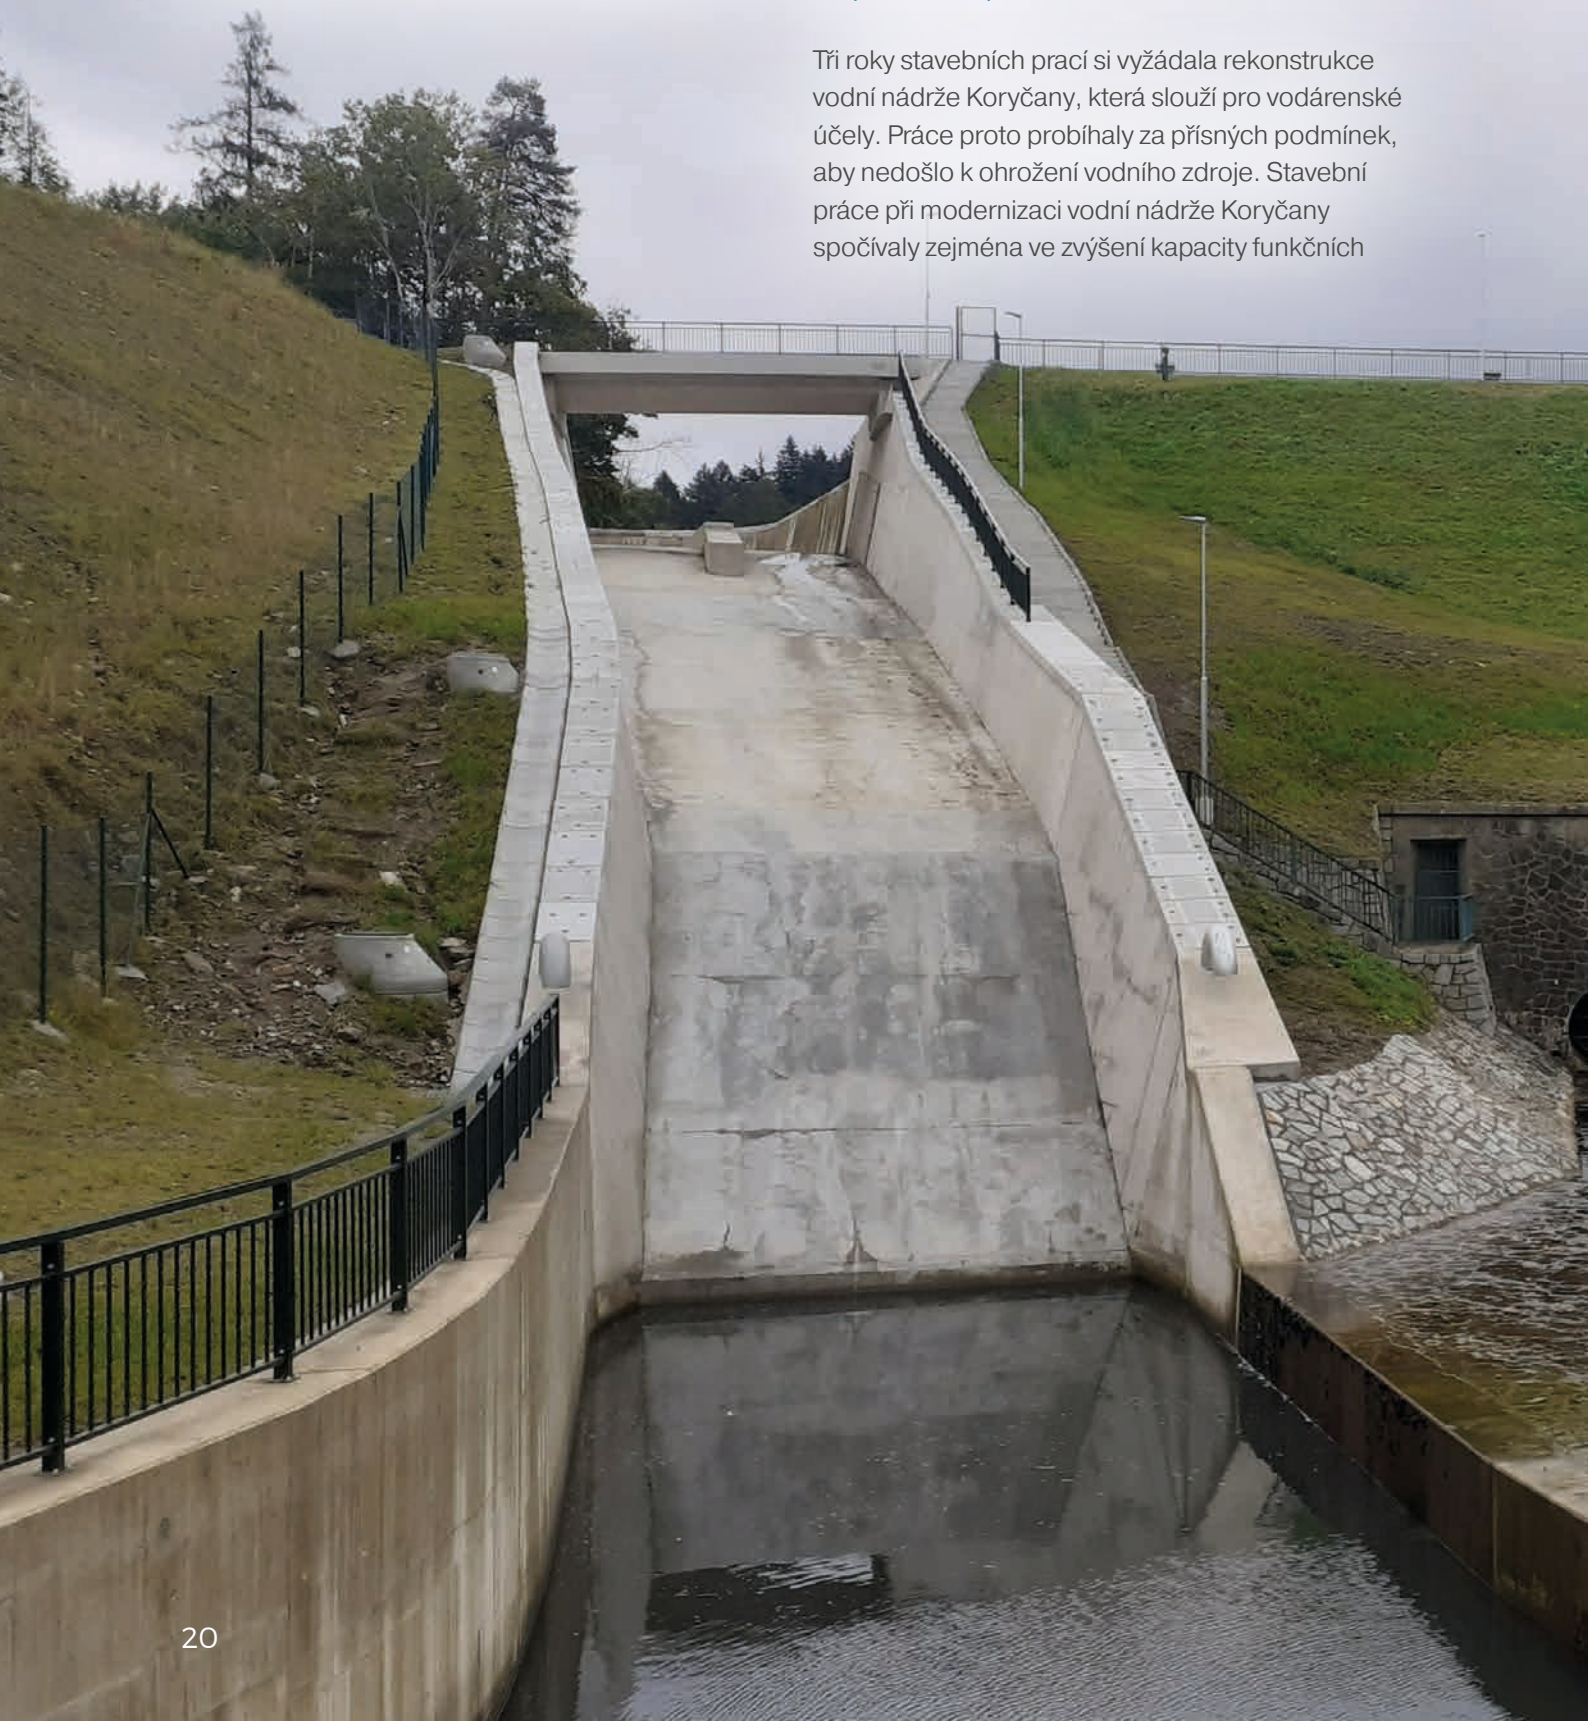
Tři roky stavebních prací si vyžádala rekonstrukce vodní nádrže Koryčany, která slouží pro vodárenské účely. Práce proto probíhaly za přísných podmínek, aby nedošlo k ohrožení vodního zdroje. Stavební práce při modernizaci vodní nádrže Koryčany spočívaly zejména ve zvýšení kapacity funkčních

objektů a vedly ke zvýšení bezpečnosti nádrže. „Korunu hráze jsme zvýšili o 15 cm a skluz jsme rozšířili z původních 3 m v návaznosti na spadiště až na 9 m. Stejně tak jsme rozšířili, prodloužili a prohloubili vývar. Přehrada nyní zvládne bezpečně převést tisíciletou povodeň a odpovídá moderním požadavkům na zabezpečení vodních děl.

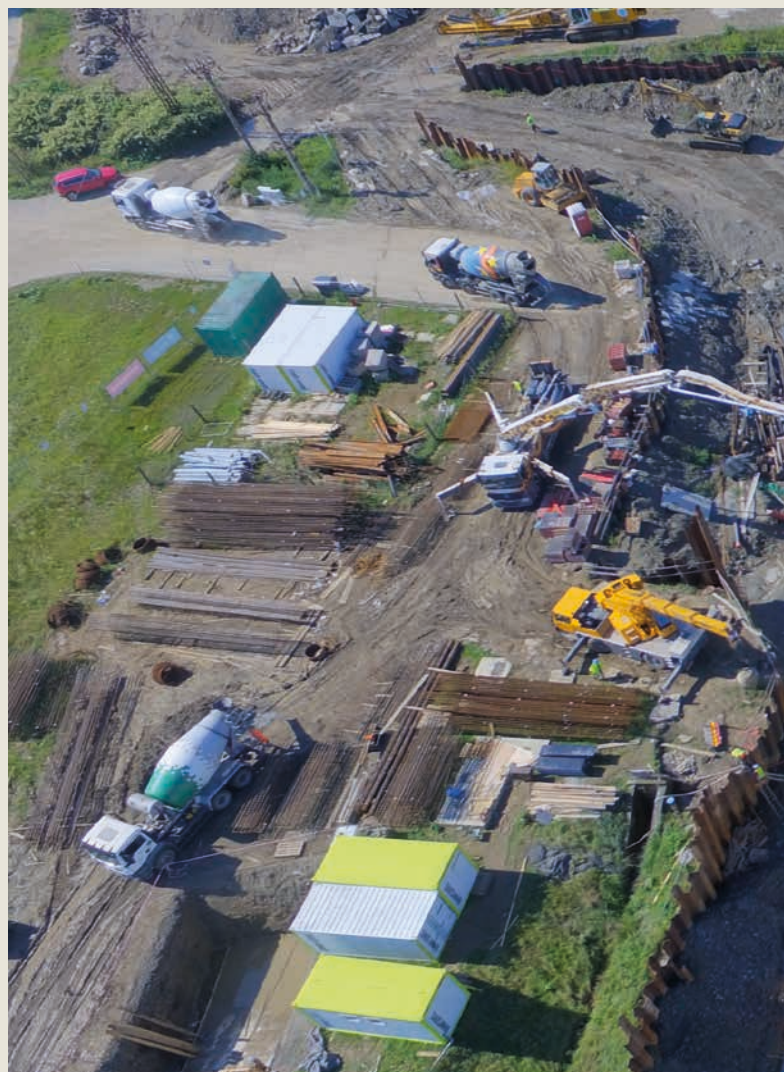
Nová hradicí konstrukce bude mít stejné základní parametry, základní funkčnost a podobný vnější vzhled jako stávající dvě jezová pole. Ocelovou hradicí konstrukci tvoří tlačný zdvižný segment s nasazenou klapkou o celkové maximální hrazené výšce 3,2 metru a šířce 16 metrů. Hradicí výška nasazené klapky bude 0,8 metru a šířka 14 metrů. Projektovaná životnost celé ocelové hradicí konstrukce včetně pohonů bude 80 let (mimo nátěry a snadno vyměnitelné části).

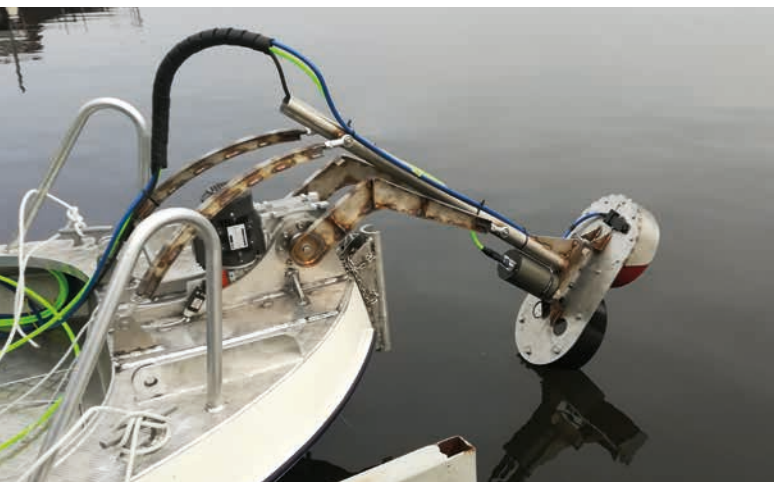
← Měřící echoloty umístěné na výklonném rameni na přídi lodi

Měřící vybavení sestává ze dvou echolotů (sonarových hlavic s vysílači a přijímači odražených ultrazvukových signálů) umístěných na výklonném rameni na přídi lodi. Tyto echoloty jsou při měření sklopeny pod hladinu a vysílají směrem ke dnu v krátkých intervalech ultrazvukové pulsy, které jsou následně echoloty zachyceny a dále vyhodnoceny,

- První echolot – EM 2040C Multibeam echo sounder – vyhodnocuje při činnosti liniový paprsek kolmý na podélnou osu lodi v max. bočním úhlu 65° od svislice. Na tomto paprsku vyhodnocuje bodově hloubkovou souřadnici dna, případně objektů ve vodním sloupci. Ultrazvukový signál má volitelnou pracovní frekvenci 200–400 kHz, obvykle užíváme 300 kHz pro maximální pokrytí.
- Druhý echolot – EA 440 Hydrographic singlebeam echo sounder – vyhodnocuje při činnosti odrazy signálů v prostoru kužele s vrcholovým úhlem 18°. V tomto prostoru vyhodnocuje intenzitu odrazu v příslušné hloubce pod úrovní dna. Ultrazvukový signál má pracovní frekvenci 15kHz.

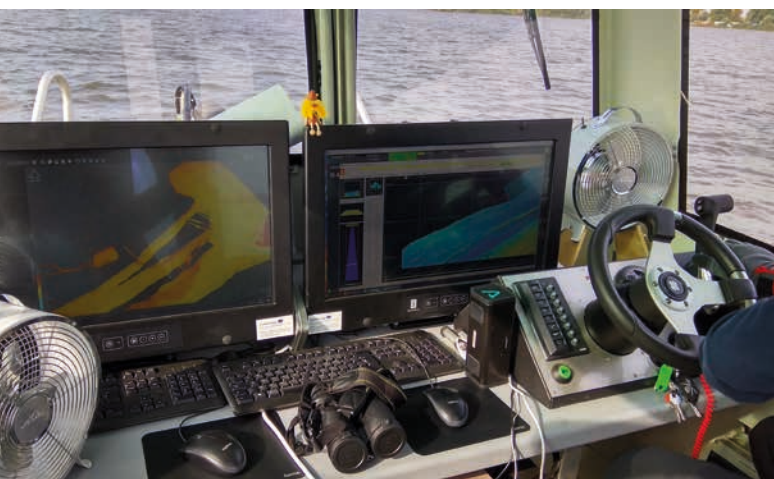
↑ Zaměřená plocha na horní Novomlýnské nádrži k 3. 11. 2020
↓ PC pro zpracování naměřených dat

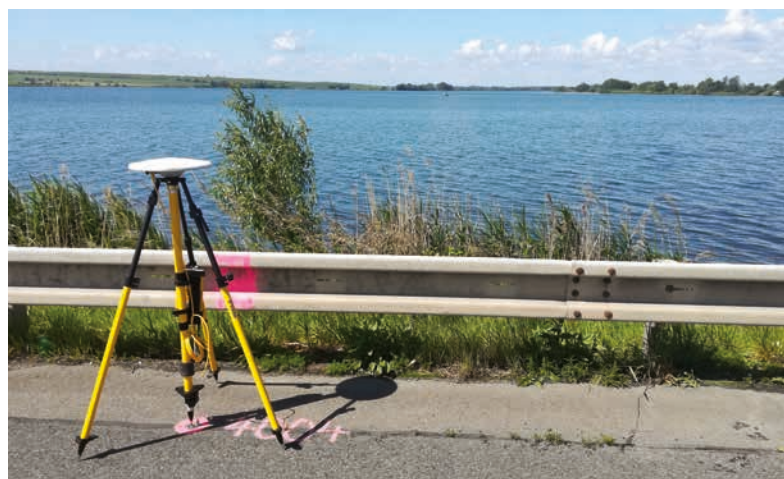
Základnová GPS ↓

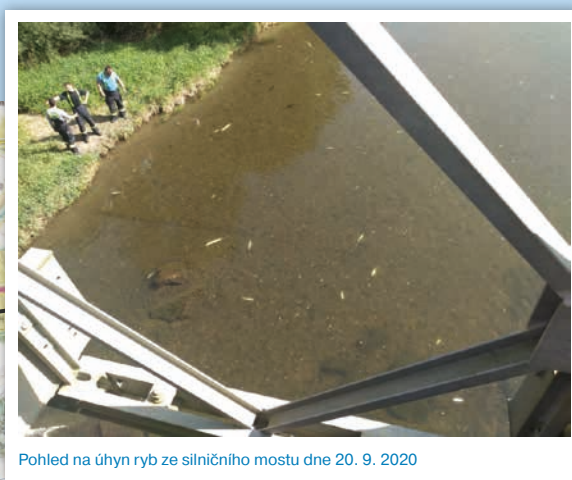
Pohled na úhyn ryb ze silničního mostu dne 20. 9. 2020

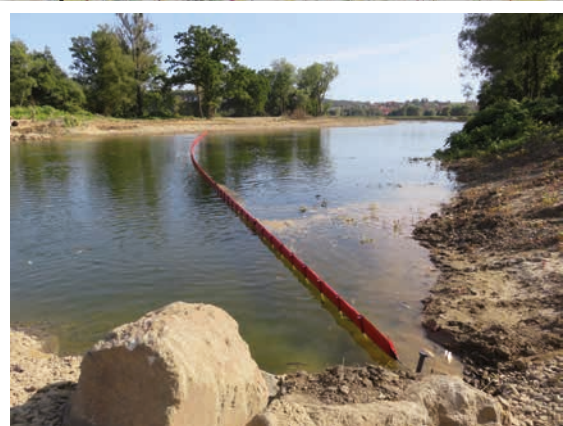
Normá stěna na řece Bečvě pro záchyt uhynulých ryb v Ústí, instalace 20. 9. 2020

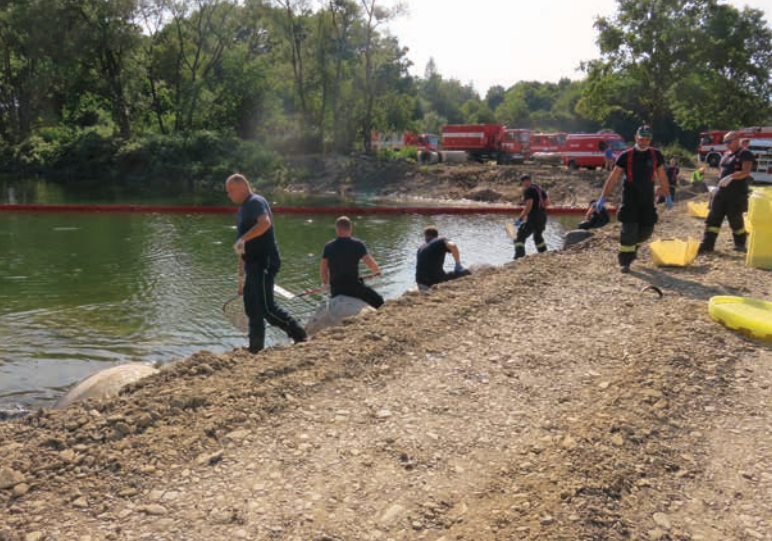
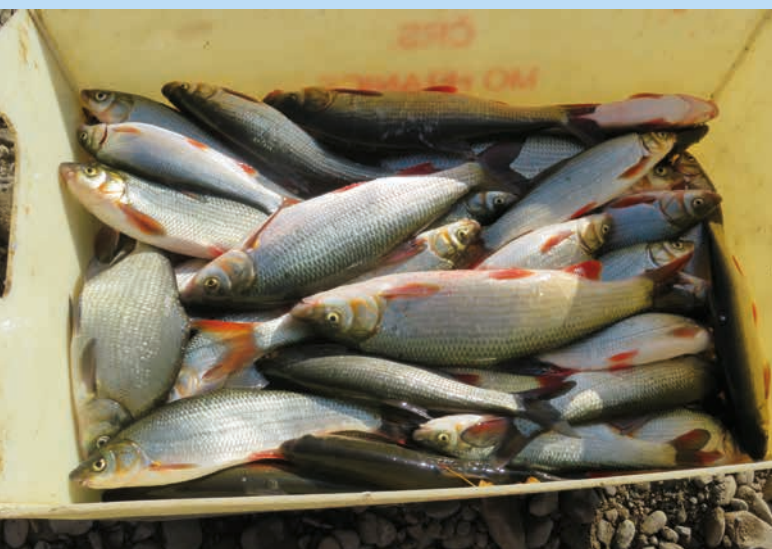
↑ Bečva, Ústí – záchyt uhynulých ryb 20. 9. 2020
↓ Vzorek uhynulých ryb

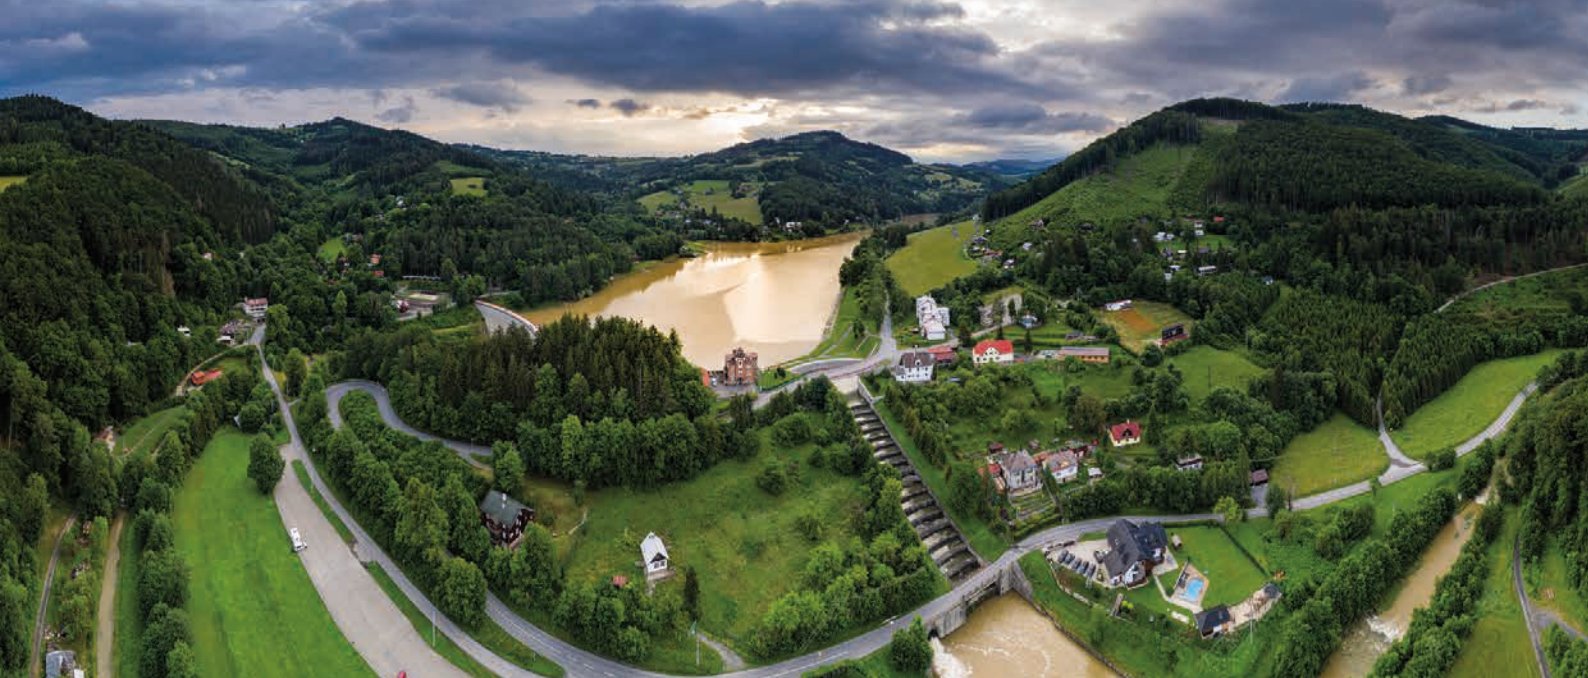
VD Bystřička 1 – významné vodní dílo pro transformaci povodní a nadlepšování průtoku v korytech VT ↑

V takovýchto případech je potřeba vyzdvihnout přínos větších vodních nádrží (pokud se nachází nad místy havárií).
