POVODÍ
MORAVY

ZPRAVODAJ O VODĚ

3/2014

Povodí Moravy dokončilo těžbu nánosů z vodního díla Moravská Třebová a zahájilo zde rekonstrukci bezpečnostního přelivu

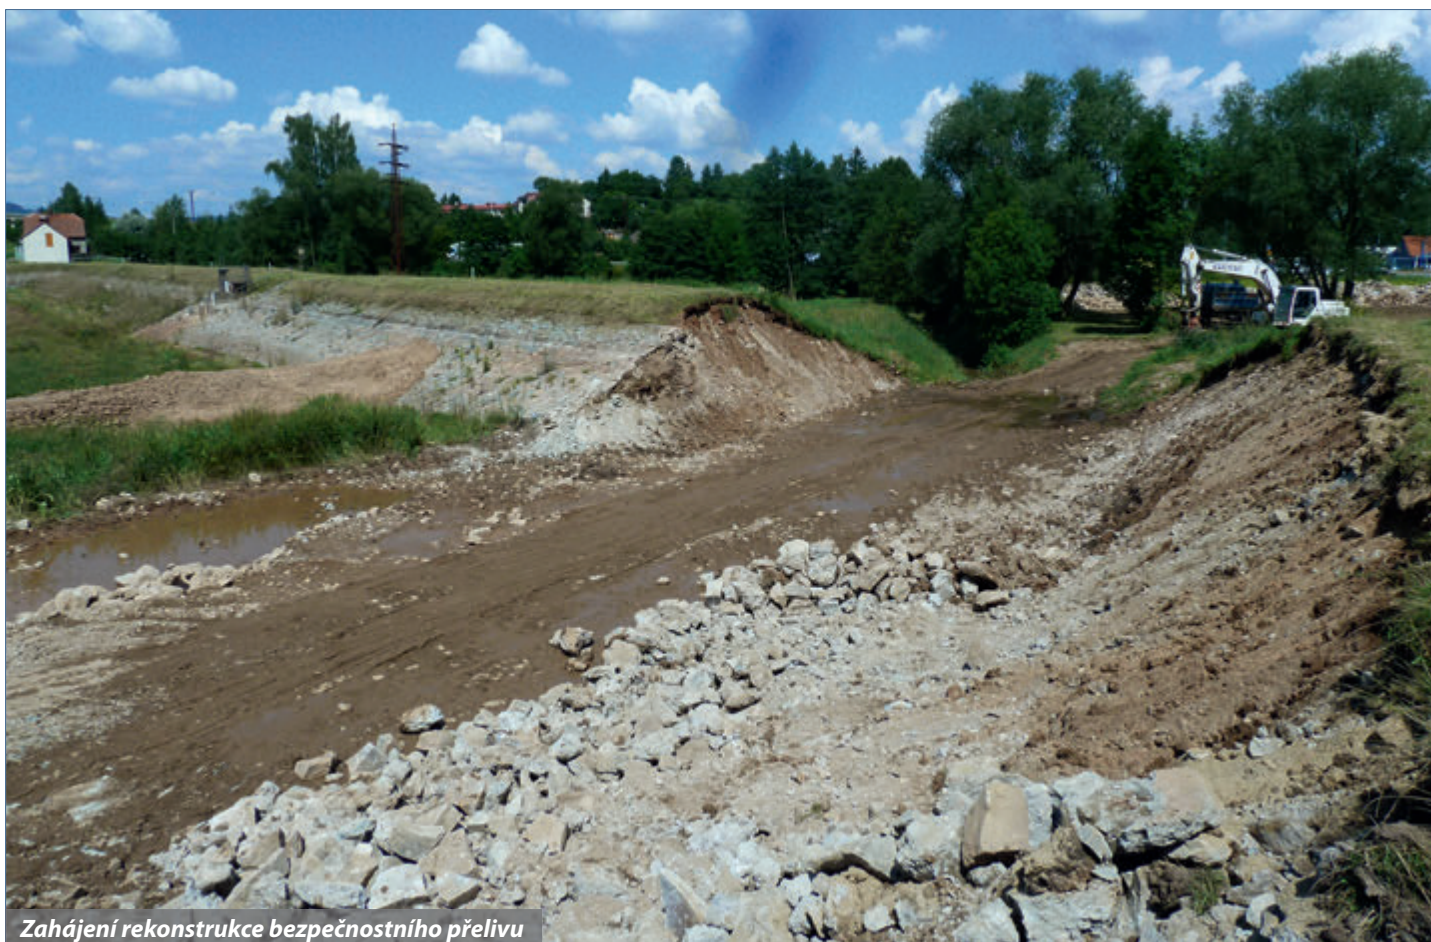
Zahájení rekonstrukce bezpečnostního přelivu

Třetí stavební objekt, **Patní drén**, bude vybudován v úseku mezi korytem toku od spodních výpustí a korytem od bezpečnostního přelivu.

Náklady na rekonstrukci bezpečnostního přelivu jsou 9,5 milionu korun.

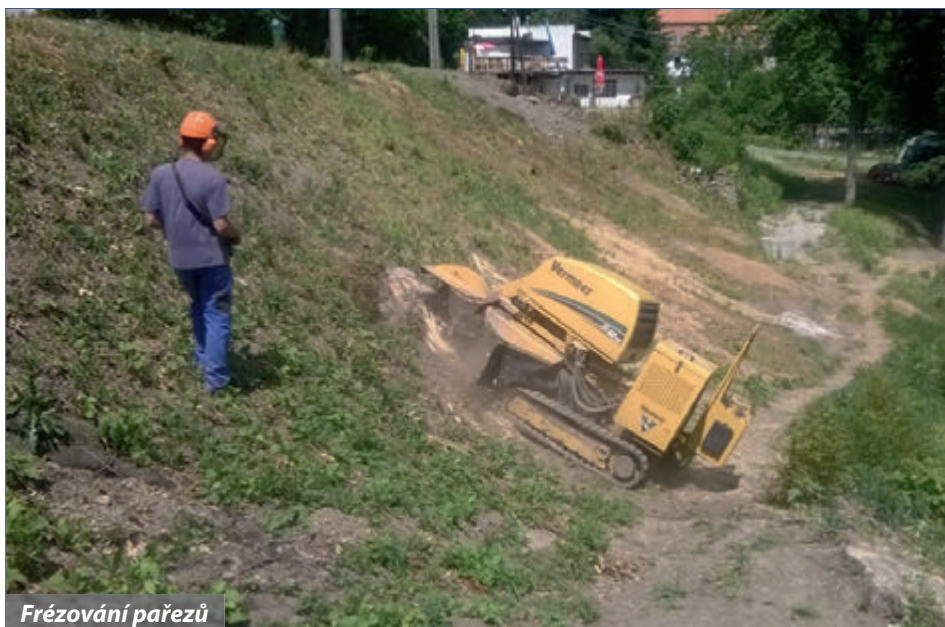
Před zahájením prací na sanaci průsaků hrází Podhradského rybníka v Plumlově byly na vzdušném líci vykáceny všechny náletové i vysázené dřeviny, které narušo-

Frézování pařezů

provozu Přerov odstraňovat zbývající pařezy pomocí pařezové frézy. Poté byla na hráz postupně navezena vhodná hlinitopísčité zemina, získaná při akci revitalizace konce vzduťi tétož rybníka. Svahy byly urovnány a upraveny tak, aby bylo možné udržovat vzdušný líc hráze svahovou sekačkou. Kvůli úpravám svahu musely být také prodlouženy pozorovací vrty v tělese hráze. Hráz byla po dokončení zemních prací oseta travou.

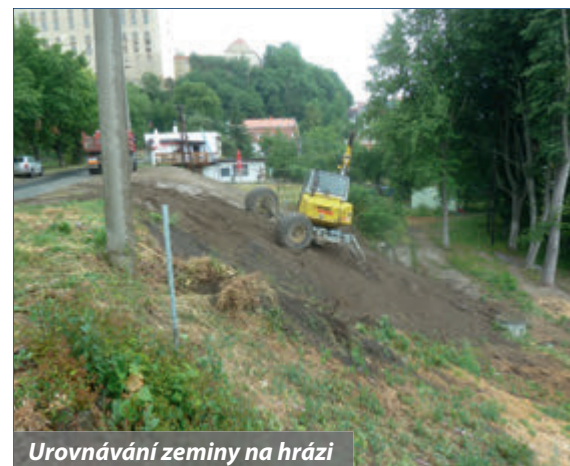
Urovnávání země na hrázi

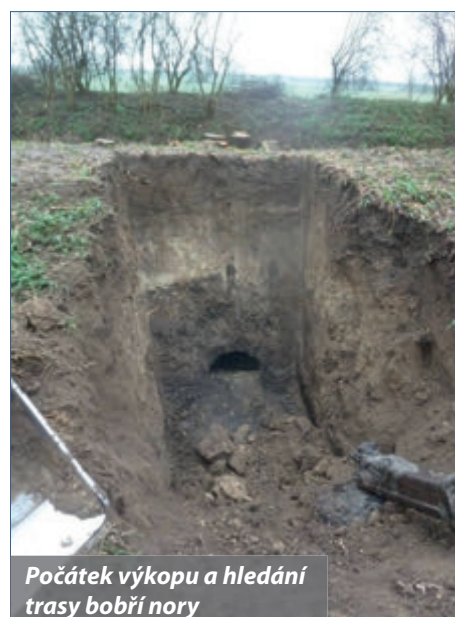
Zaměstnanci PM napravovali škody, které způsobil bobr evropský na hrázích vodního toku Blata u obce Dubany na Prostějovsku. Bobr, který se v této lokalitě v posledních letech hodně rozšířil, si zde vybudoval dvě nory. Ty vedly napříč celým hrázovým tělesem až k nedalekému poli. Po mimořádné technicko-bezpečnostní prohlídce přistoupil provoz Přerov k sanaci hrází.

Počátek výkopu a hledání trasy bobří nory

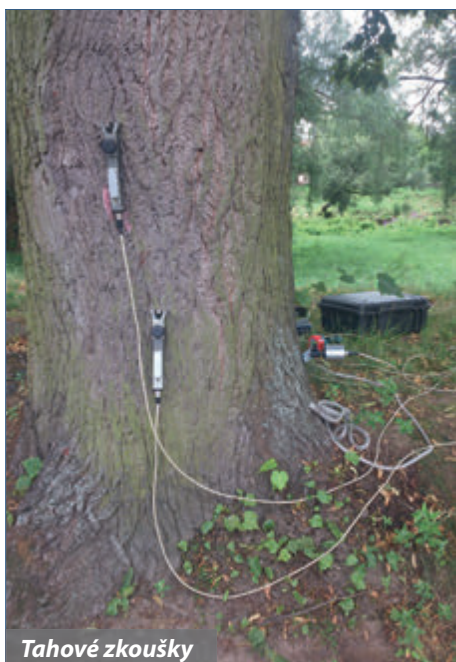
U stromů bylo hodnoceno několik ukazatelů – fyziologické stáří, perspektiva, stabilita, zdravotní stav a vitalita. Vzhledem k faktu, že u lip nebylo za dobu jejich existence provedeno žádné výchovné opatření, tak se

Tahové zkoušky

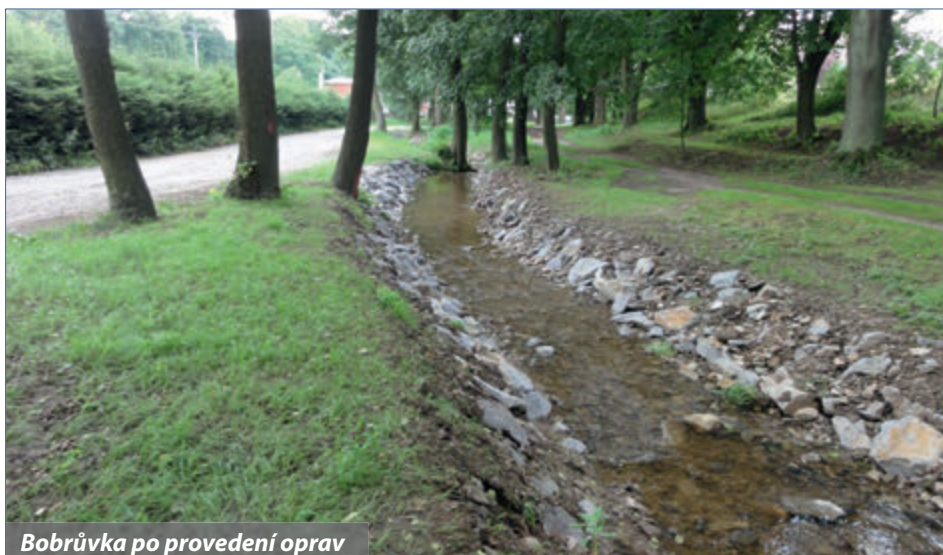
Bobrůvka po provedení oprav

přibližně měsíc. Oprava si vyžádala náklady ve výši 280 tisíc korun. Veškeré práce včetně přepravy materiálů hradilo PM, náklady na lomový kámen zaplatilo město Nové Město na Moravě. Akci předcházela probírka břehových porostů, která se uskutečnila v době vegetačního klidu 2013/2014.

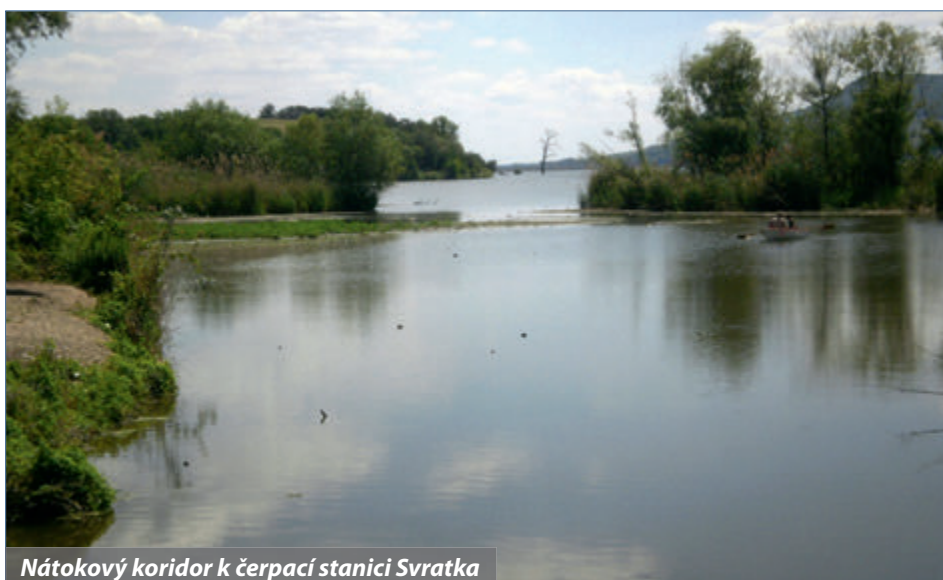
Při stavbě vodního díla Nové Mlýny (VDNM) bylo po jeho obvodu vybudováno 13 čerpacích stanic (ČS), které slouží hlavně k přečerpávání vody prosáklé hrázemi zpět do nádrží. Některé z nich však plní i jiné funkce. ČS Svatka – Pouzdřany, ležící na severním okraji střední novomlýnské nádrže v blízkosti vyústění řeky Svatky, zásobuje vodou Pouzdřanský rybník, který byl pů-

Nátokový koridor k čerpací stanici Svatka

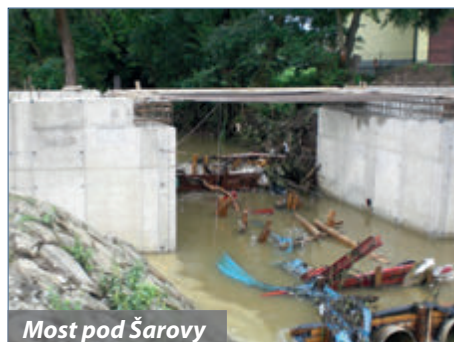
Most pod Šarovy

O síle půlhodinového deště svědčí poškození rozestavěného mostku mezi Šarovy a Březolupy, kde příval odnesl bednění i s lešením a vytvořil 10 metrový kráter na obou březích.

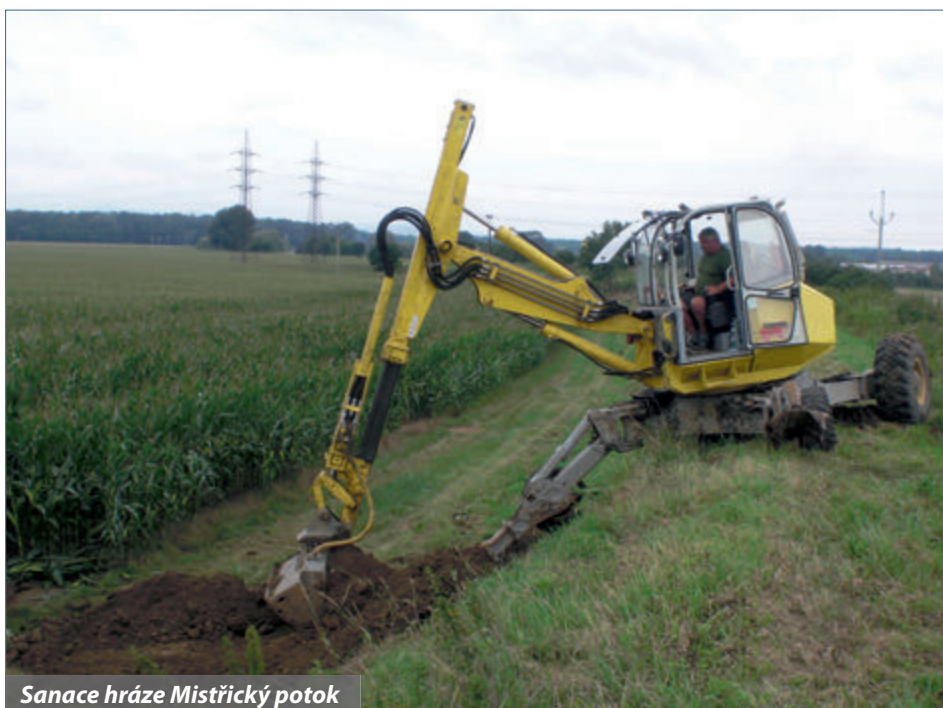
V důsledku zvýšených průtoků po přívalovém dešti během posledního červencového dne došlo také k protřzení pravobřežní hráze Mistrického potoka v Kněžpoli. Hráz byla pravděpodobně narušena činností živočichů (ondater), kteří si v hrázi vyhloubili nory. Norami protekla voda tělesem hráze na dvou místech. Narušená pravobřežní hráz byla nápořem vody rozplavena a Mistrický potok vytekl na zemědělsky obdělávané pozemky nad obcí Kněžpole. Druhý den po opadnutí vody byla porušená hráz sanována a uvedena opět do provozuschopného stavu. Přívalový déšť byl naštěstí krátký, takže vodou nebyla ohrožena obec a díky travnímu krytu nebylo narušení hráze velké.

Sanace hráze Mistrický potok

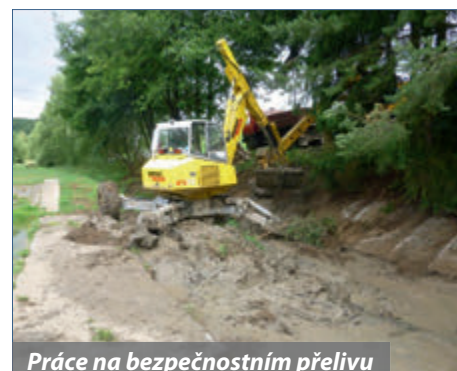
Práce na bezpečnostním přelivu

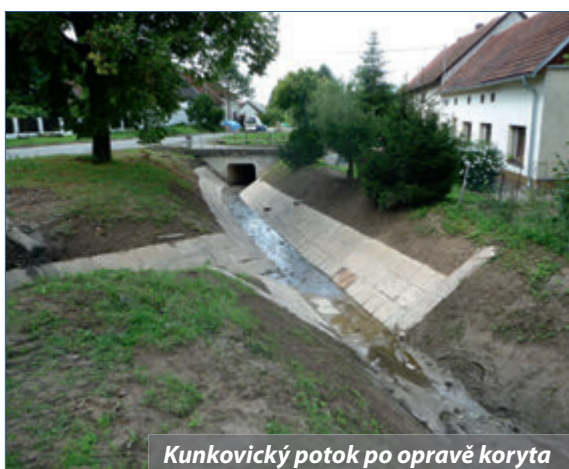
Kunkovický potok po opravě koryta

V letních měsících byla dodavatelsky provedena oprava koryta Kunkovického potoka. Opravou došlo k obnovení původní kapacity toku a tím i ke zvýšení ochrany zastavěné části obce Kunkovice před rozlivem vody. Práce spočívaly v odtěžení nánosů z koryta toku o celkovém objemu 180 m³ a odstranění náletových dřevin a křovin, které rostly v průtočném profilu. V někte-

rých místech toku bylo provedeno doplnění stávajícího poškozeného nebo zcela chybějícího opevnění z lomového kamene a opraveno spárování dlažeb z betonových dlaždic. Oba břehy byly vysvahovány, osety travou a byla provedena náhradní výsadba ovocných stromů.

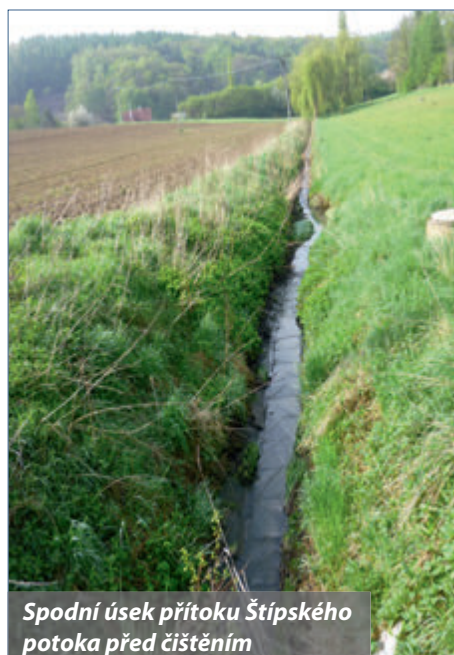
Spodní úsek přítoku Štípského potoka před čištěním

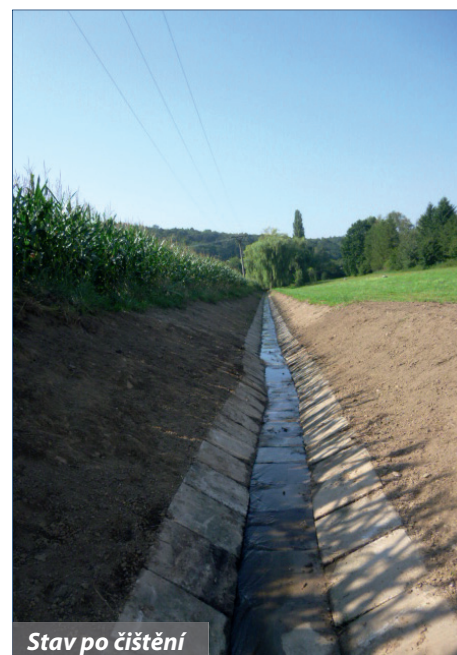
Stav po čištění

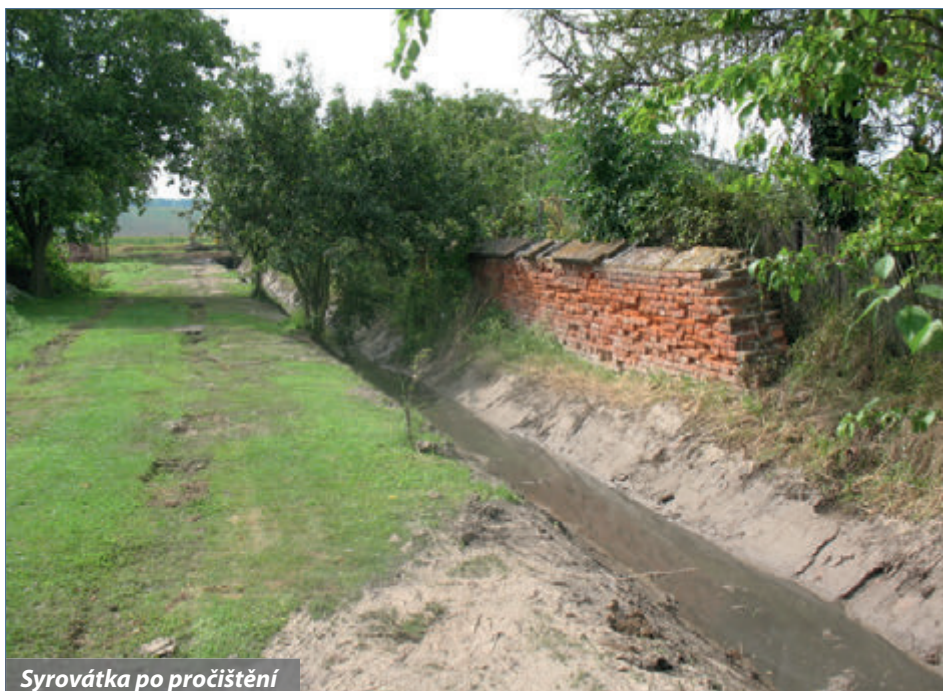
Syrovátka po pročištění

mentem, jeho průtočná kapacita byla snížena a tím docházelo k lokálnímu vybřežení v prostoru zahrad a nemovitostí. Pročištění toku v navržené celkové délce 310 m prováděli zaměstnanci provozu Zlín v srpnu. Čištění dolní části toku v délce 60 m zajistila vzhledem k nepřístupnosti vlastními pracovníky obec Křenovice.

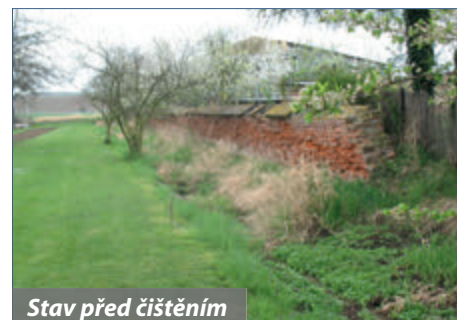
změření vrstvy sedimentu a vyhodnocení technického stavu koryta toku. Průtočný profil Syrovátky, která protéká intravilánem obce Křenovice, byl z části zanesen sedi-

Stav před čištěním

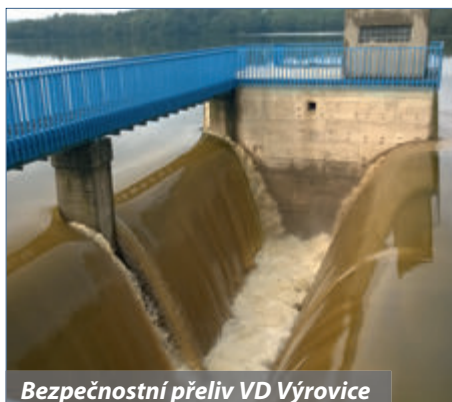
Bezpečnostní přeliv VD Výrovice

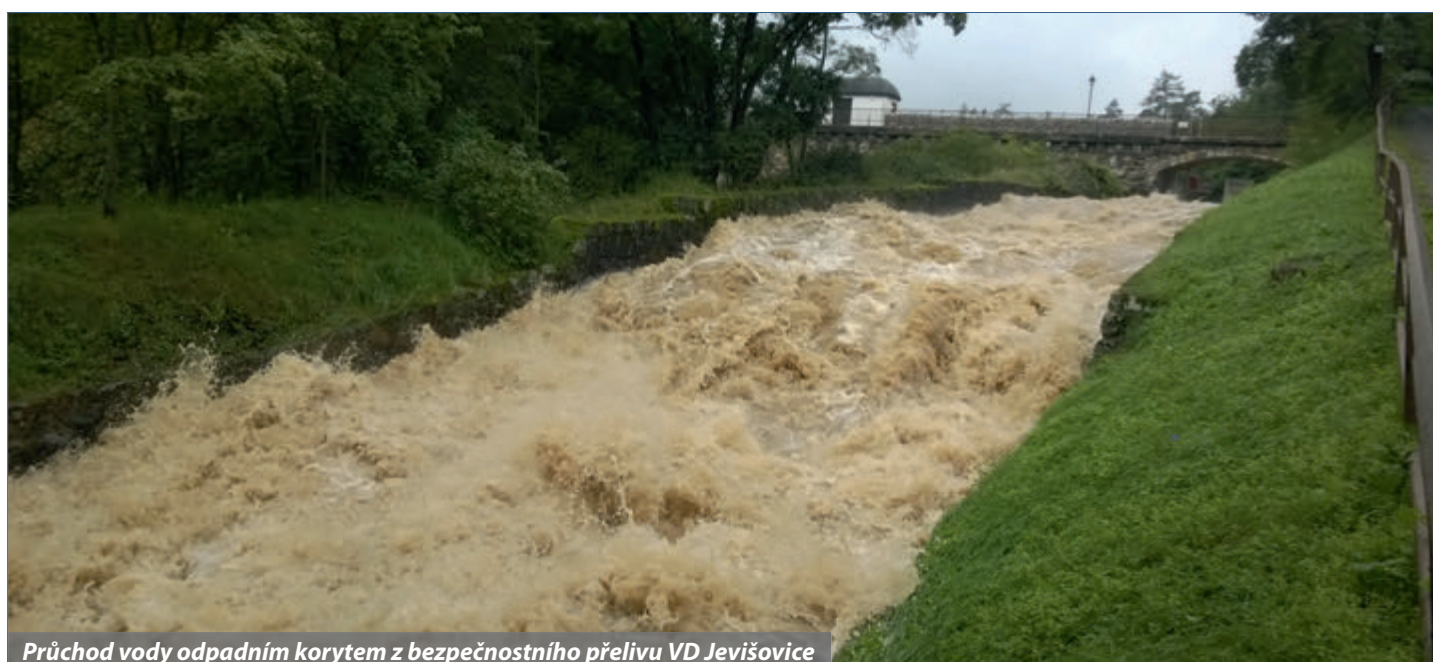
Průchod vody odpadním korytem z bezpečnostního přelivu VD Jevišovice

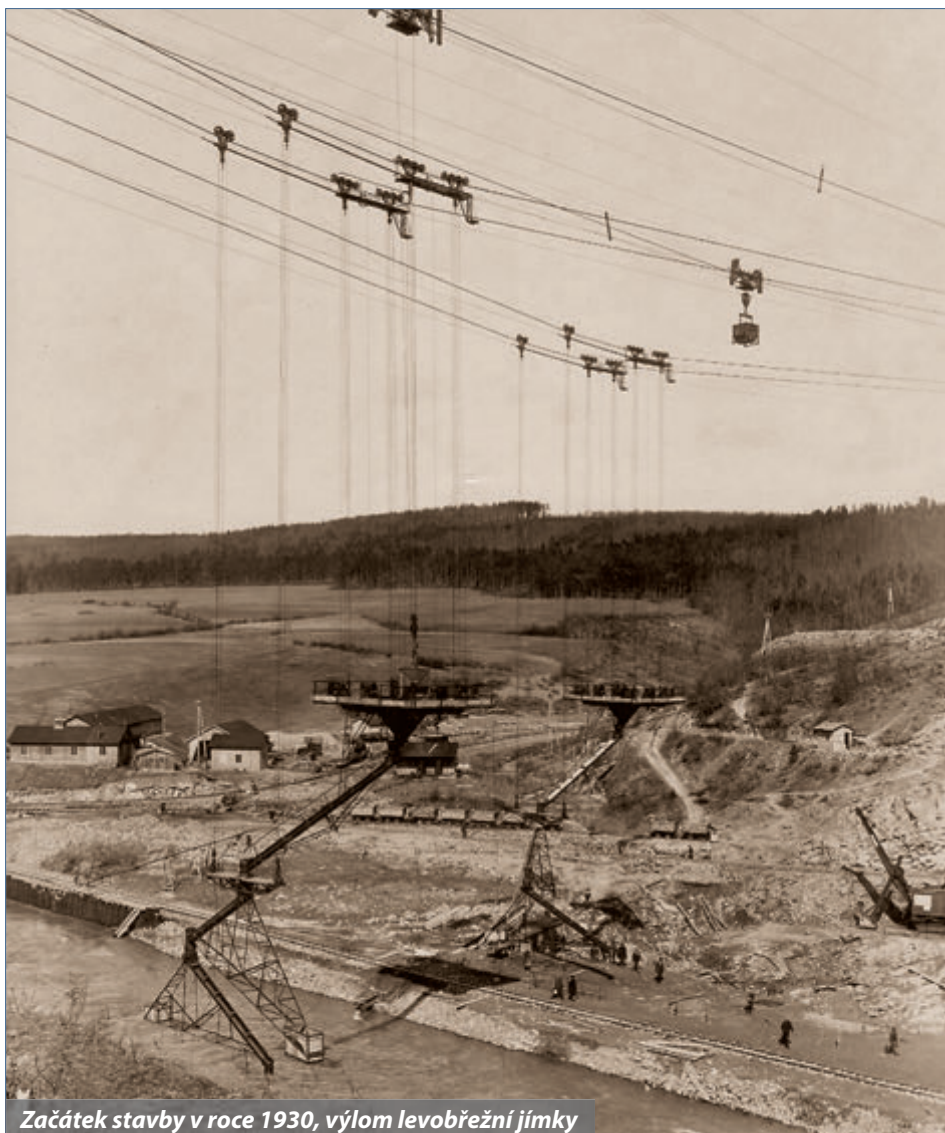
Začátek stavby v roce 1930, výlom levobřežní jímky

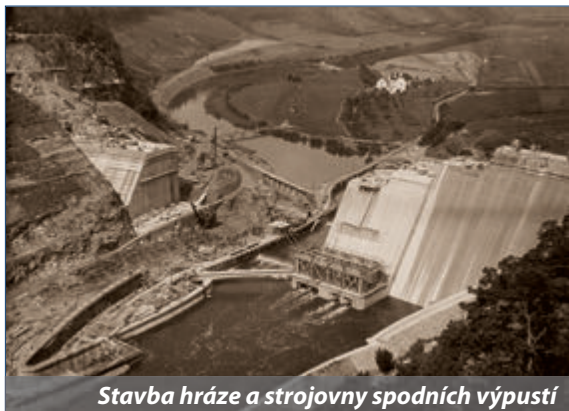
Stavba hráze a strojovny spodních výpustí

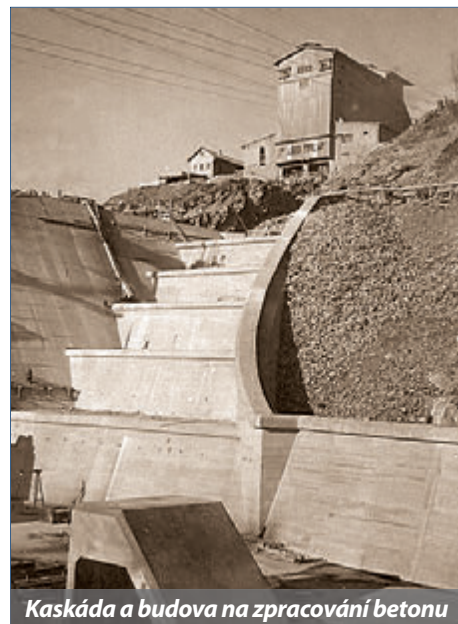
Kaskáda a budova na zpracování betonu

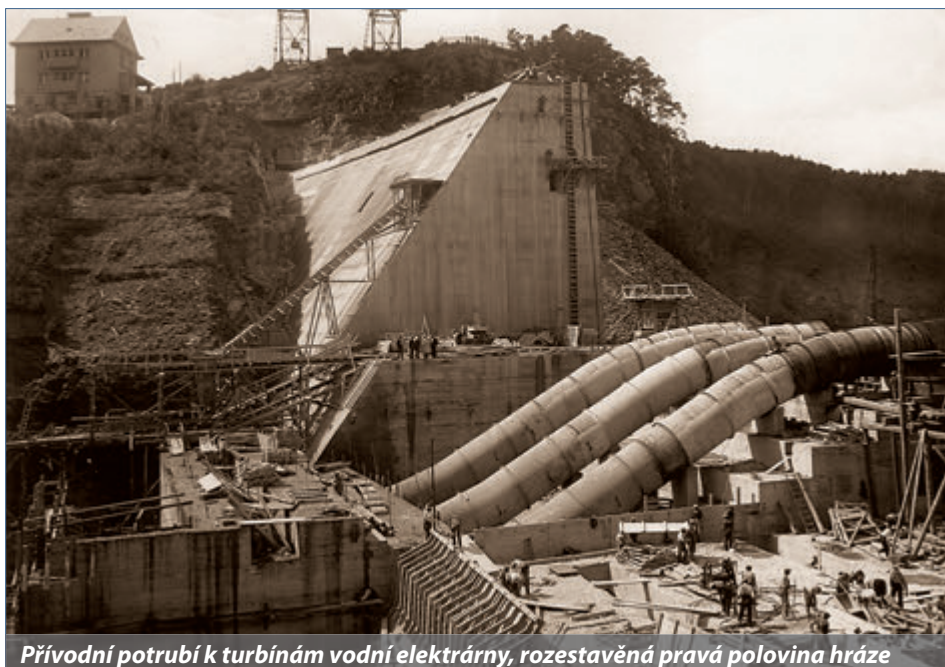
Přívodní potrubí k turbínám vodní elektrárny, rozestavěná pravá polovina hráze

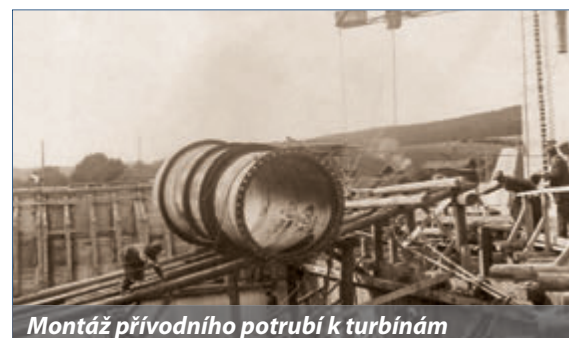
Montáž přívodního potrubí k turbínám

Mnoho nových vědeckovýzkumných poznatků se dále získalo měřením průsaku vody, vztlaku na základovou plochu přehrady a měřením hydraulických vlastností tlakových potrubí a jejich uzávěrů, které do té doby nebyly známy.

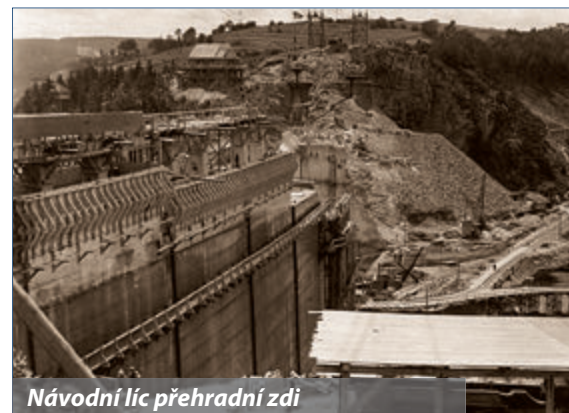
Návodní lic přehradní zdi
