Průvodní list útvaru povrchových vod Plánu oblasti povodí Moravy 2010 - 2015

<b>Vřesůvka po ústí do toku Valová</b>		Pracovní číslo VÚ	<b>M107</b>
Kraj (kraje)	Olomoucký	ID	40655320
Vodoprávní úřad (úřady)	Prostějov	ČHP	4-12-01-069

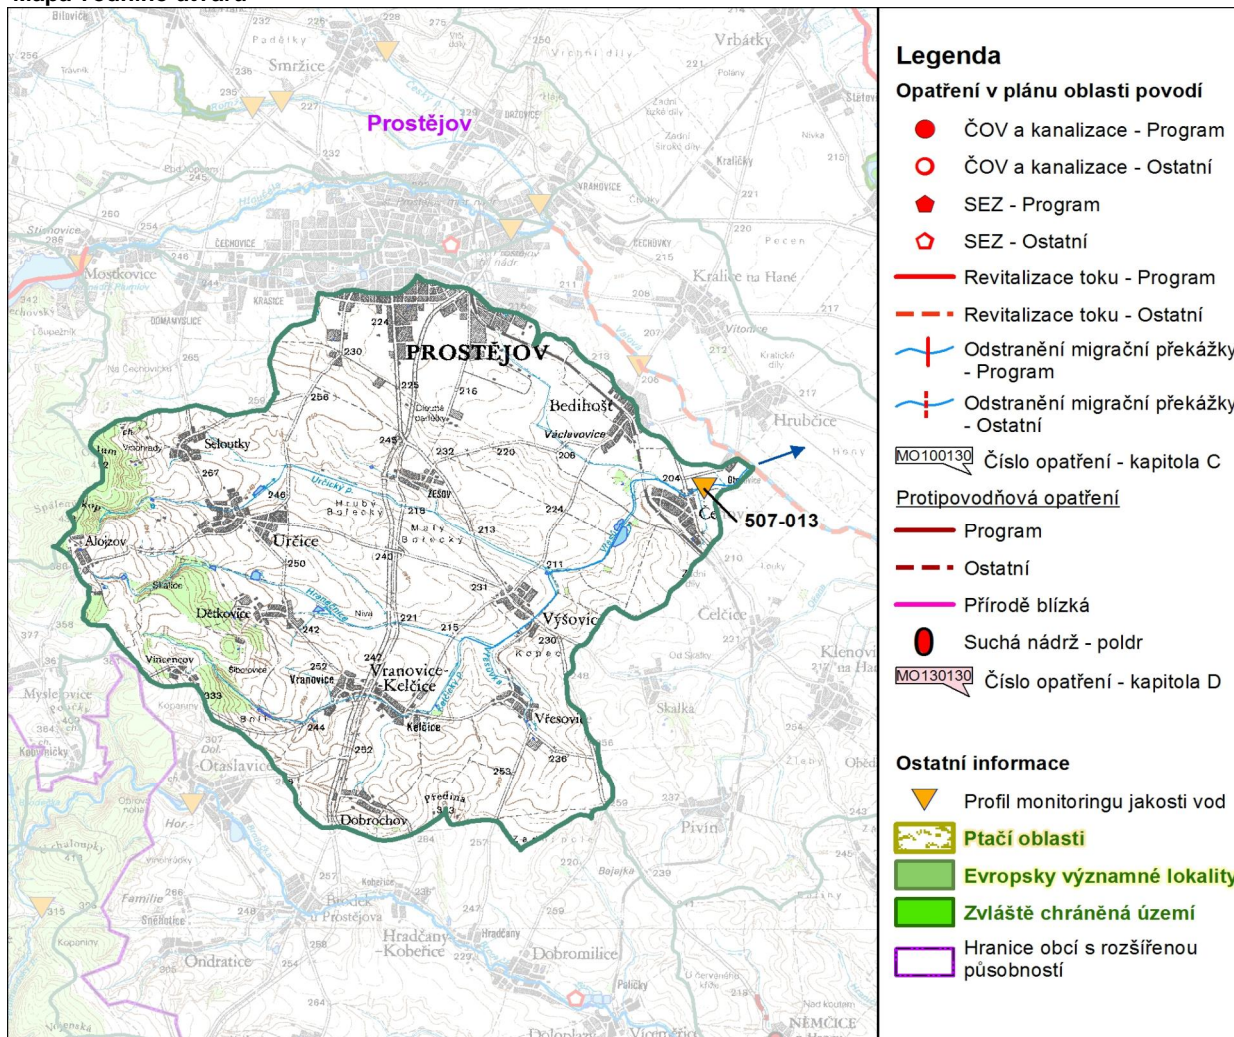
Mapa vodního útvaru

**Opatření v plánu oblasti povodí**

- ČOV a kanalizace - Program
- ČOV a kanalizace - Ostatní
- ◆ SEZ - Program
- ◇ SEZ - Ostatní
- Revitalizace toku - Program
- - - Revitalizace toku - Ostatní
- Odstranění migrační překážky - Program
- - - Odstranění migrační překážky - Ostatní

**Protipovodňová opatření**

- Program
- - - Ostatní
- Přírodě blízká
- Suchá nádrž - poldr

**Ostatní informace**

- ▼ Profil monitoringu jakosti vod
- Ptačí oblasti
- Evropsky významné lokality
- Zvláště chráněná území
- Hranice obcí s rozšířenou působností
