ZPRAVODAJ POVODÍ MORAVY

2-3
2020

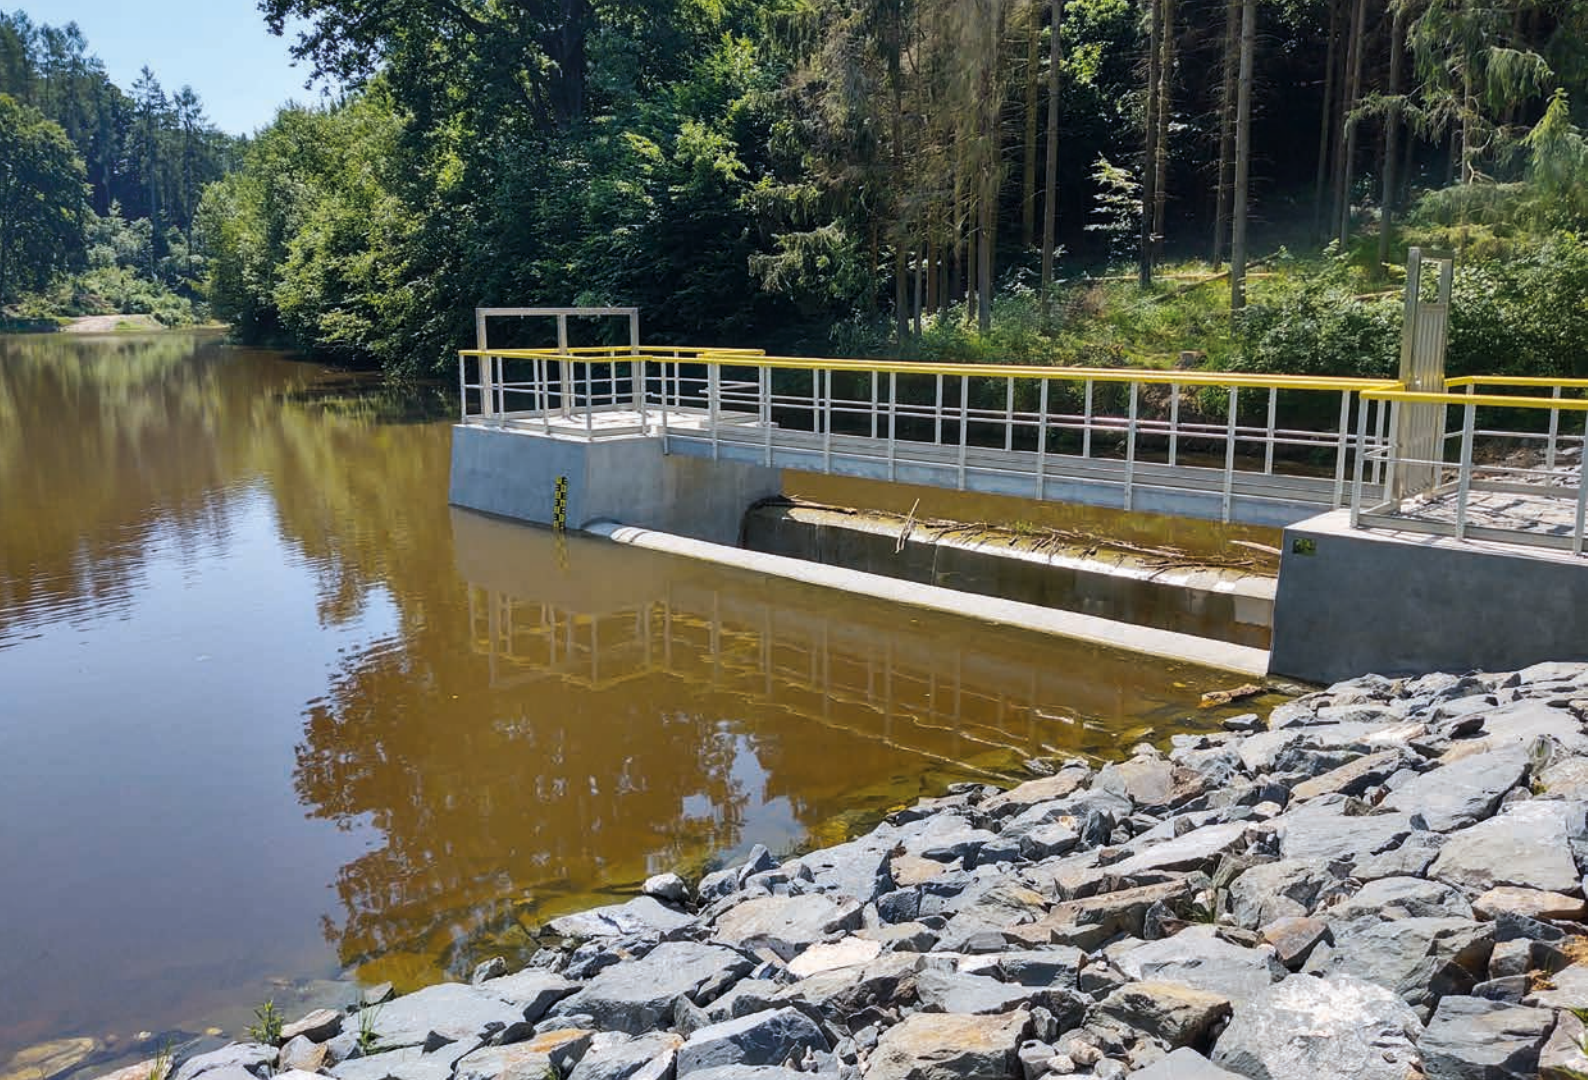
Funkční objekt vodní nádrže Hradišín byl v roce 2020 celkově zrekonstruován [↑](#)

Obnova vodní nádrže Hradišín

V červnu jsme dokončili rekonstrukci a těžbu sedimentů z vodní nádrže Hradišín na Šumpersku. Práce vedly k obnovení všech funkcí nádrže a vytvořily v krajině hodnotný biologický i estetický prvek. Roční práce si vyžádaly náklady 14 mil. Kč, přičemž část těchto nákladů byla hrazena z dotačního programu MZe, zbývající část nákladů uhradilo PM z vlastních zdrojů.

Před zahájením stavebních prací v roce 2019 byla nádrž vypuštěna, aby mohla začít těžba sedimentů a postupná rekonstrukce hráze a funkčních objektů. Průměrná tloušťka sedimentů, které bylo z nádrže potřeba odstranit, činila půl metru. Obnova nádrže zahrnovala odtěžení 7 400 m³ sedimentů a komplexní rekonstrukci návodního líce hráze, výpustného zařízení, bezpečnostního přelivu a drenážního

systému. Na všech površích stávajících objektů jsme provedli sanace a současně jsme provedli i tlakovou injektáž trhlin v konstrukcích za účelem zamezení průsaku vody.

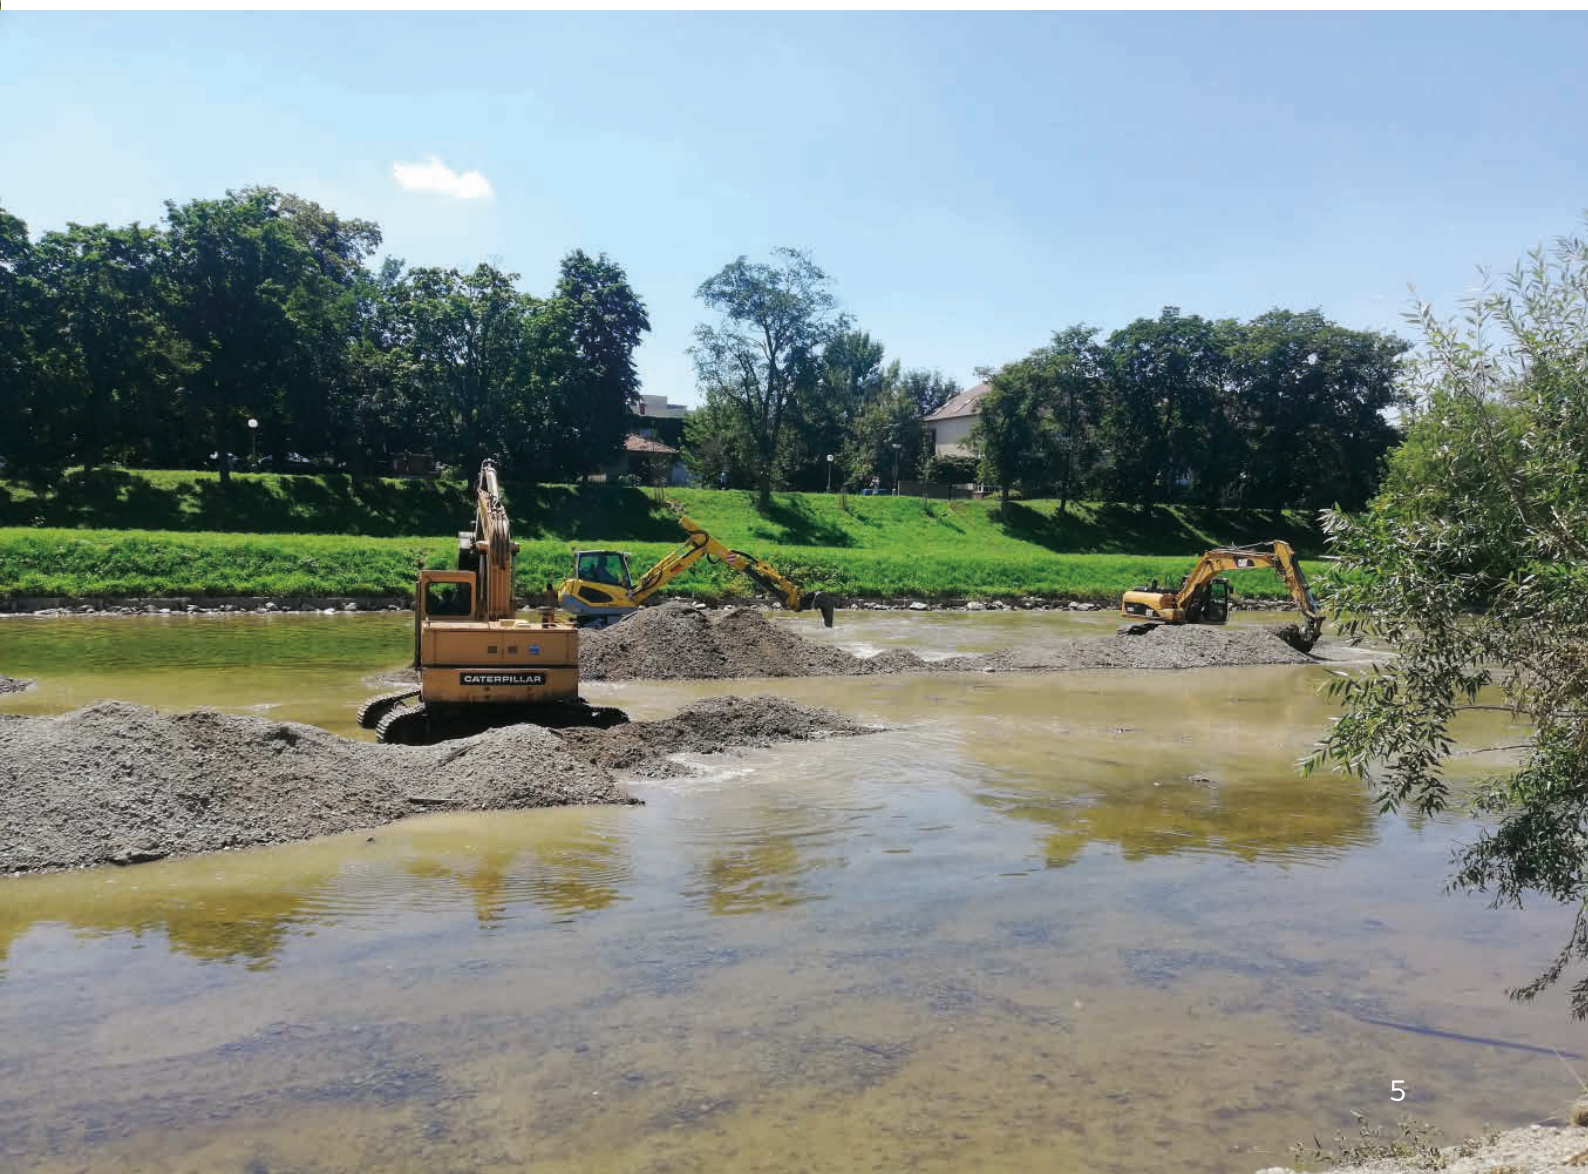
↓ Rozhrnování štěrkových lavic v Přerově

Odstraňování nánosů z řeky Bečvy v Přerově

Pravidelnou každoroční prací je také odstraňování štěrku z jezové zdrže v Přerově. Při týdenní srážce vody v nadjezí bylo hlavním cílem vyčistit koryto od nánosů, které s sebou přinesly povodně. Za použití těžké techniky byl nanesen štěrkopísek v úseku od jezu po loděnici rozhrnut zaměstnanci PM do proudnice řeky, kde bude při vyšších průtocích transportován níže po toku a následně sedimentovat. Vypuštěná jezová zdrž navíc umožnila kontrolu břehového opevnění nadjezí, které je po celý rok zatopené vzdutou hladinou vody. Také byla provedena běžná údržba a provozní zkoušky jezu. Celá akce byla dozorována biologickým dozorem a jejím záměrem je ochrana města Přerova před jarními ledy.

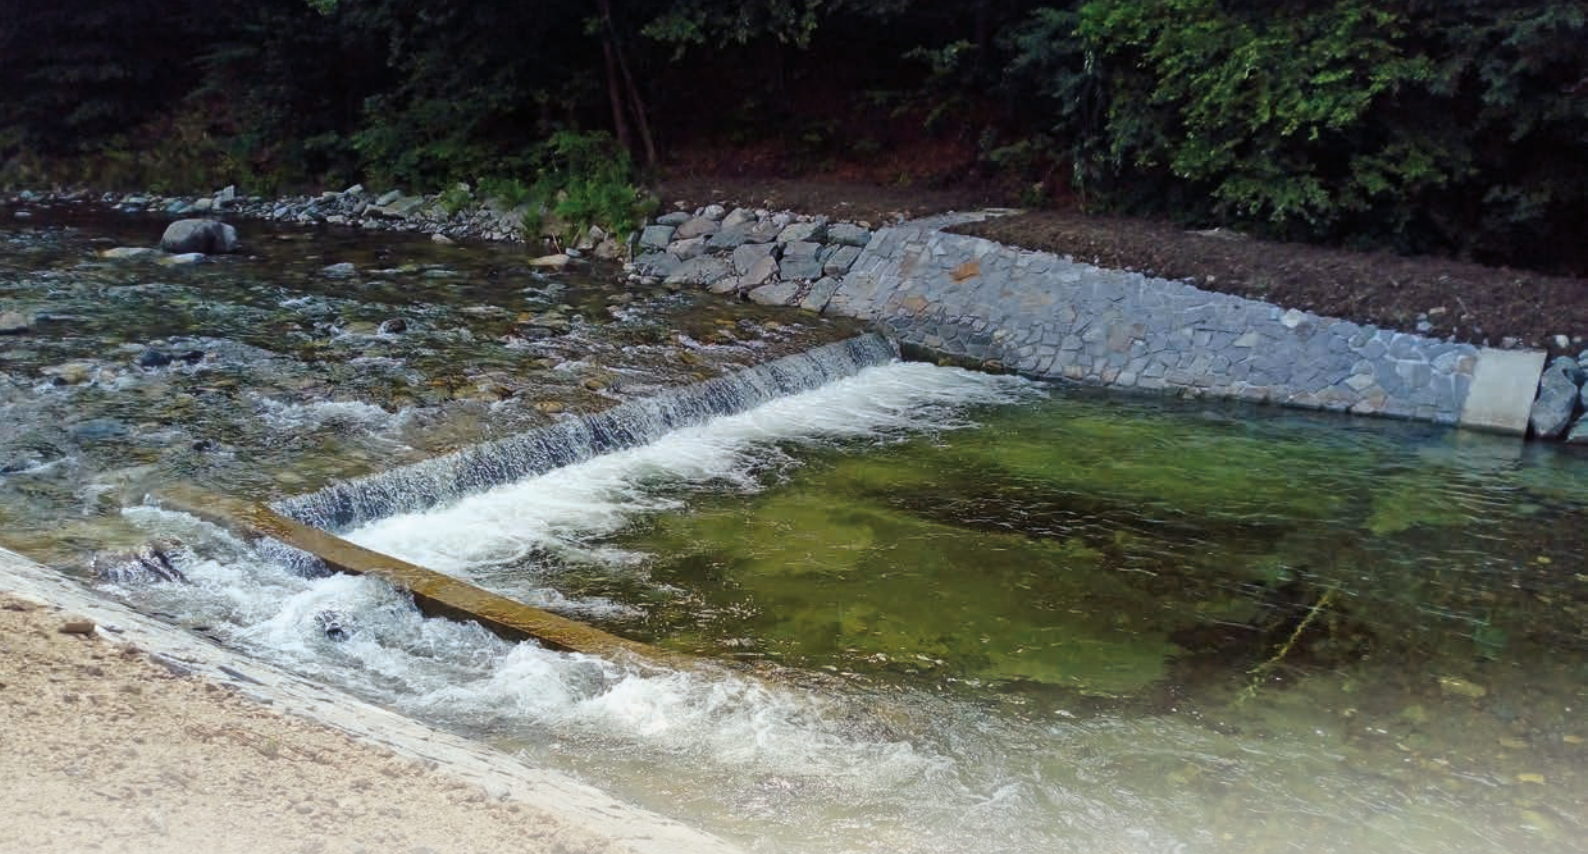
Opravené stupně na Desné doplnily rybochody

V červnu jsme úspěšně dokončili opravu tří kamenných stupňů na řece Desné v Koutech nad Desnou (v ř. km 30,694 až 30,858). Původní stupně byly postaveny při úpravách koryta po povodni v roce 1997 a vykazovaly již značnou degradaci.

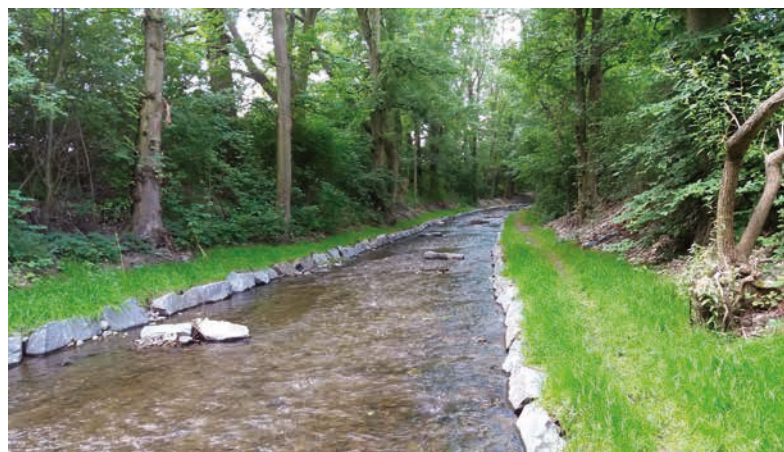
V Bohuňovicích na Olomoucku jsme v období od září 2019 do srpna 2020 optimalizovali koryto Trusovického potoka, které se tak bude méně zanášet sedimentem.

Po odtěžení stávajících nánosů a stabilizaci berem těžkými kameny jsme vytvořili prostor pro stěhovavou kynetu tak, aby bylo v maximálním možném rozsahu eliminováno intenzivní periodické zanášení koryta a zároveň byla umožněna jeho pravidelná údržba. Kyneta v délce 2,29 km je ohraničena těžkými kameny a navazuje na ni berma, která je oseta. Celé koryto je pak stabilizováno soustavou příčných objektů – kamennými prahy a dvěma kamennými stupni.

Celý tok mimo centrální část obce byl doplněn o tůně, které budou sloužit jako útočiště ryb v období sucha. Do toku byly doplněny kamenné výběhy, které budou usměrňovat meandrování toku.

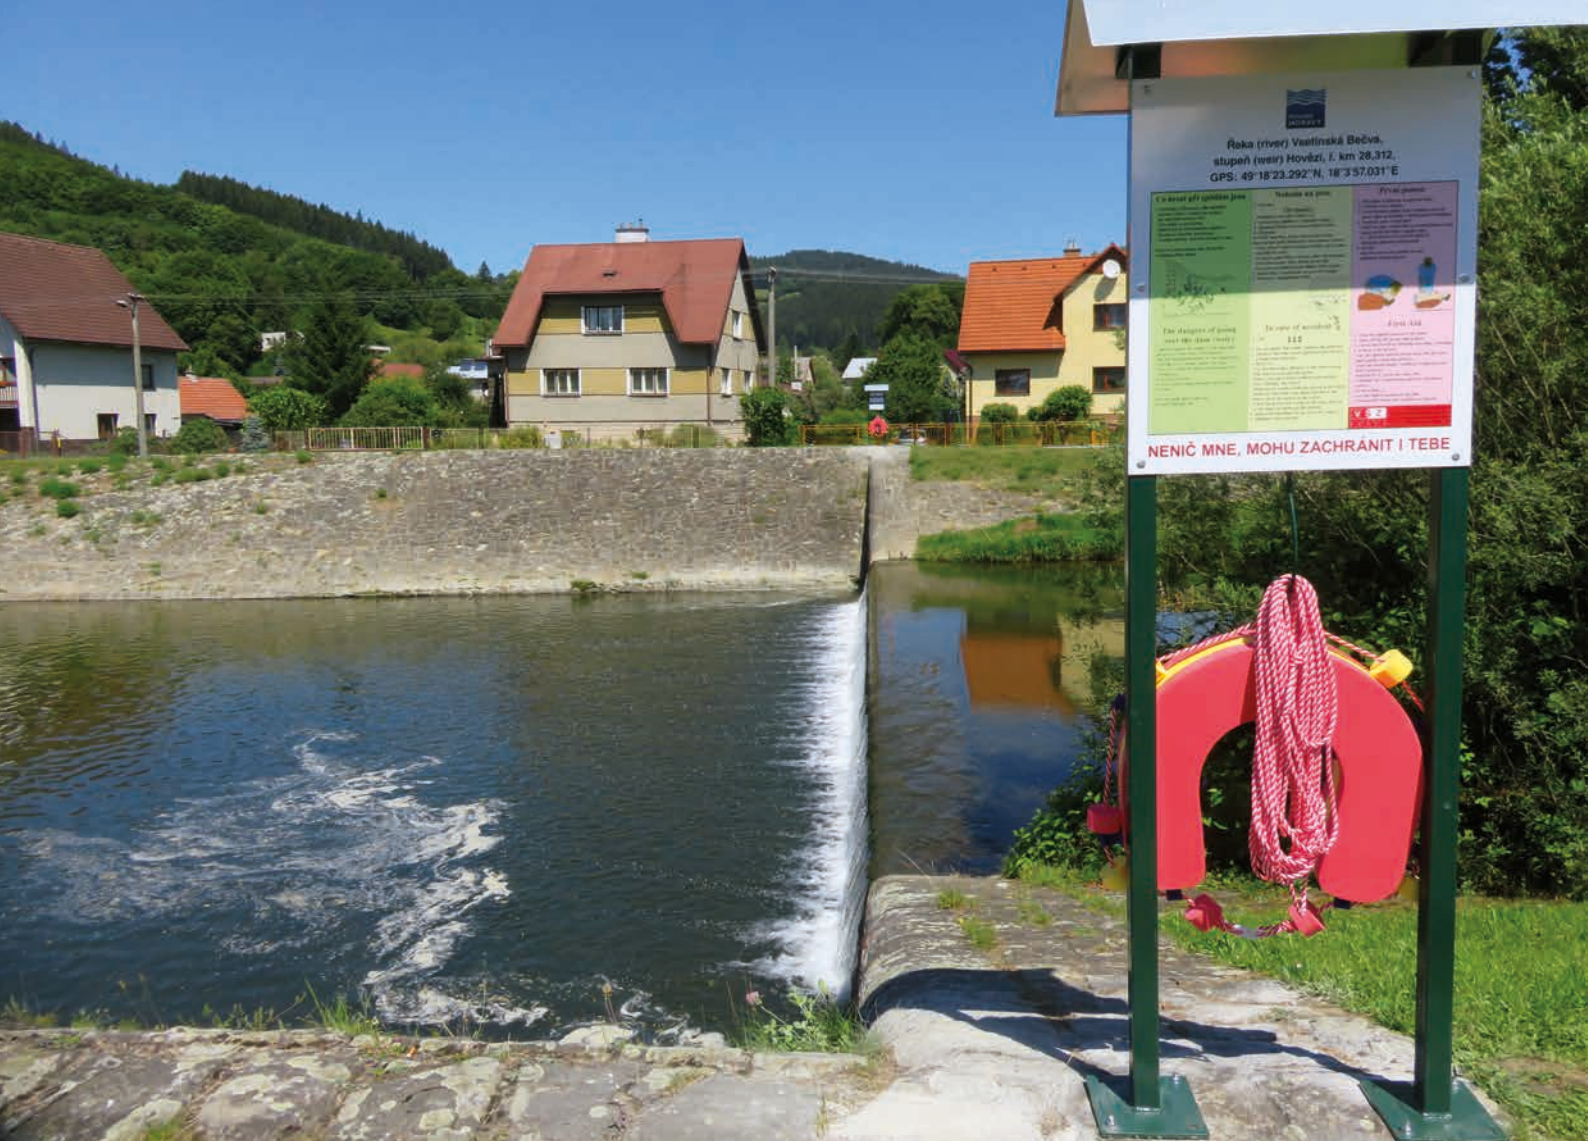
Stupeň v Hovězí s osazenými záchrannými prvky ↑

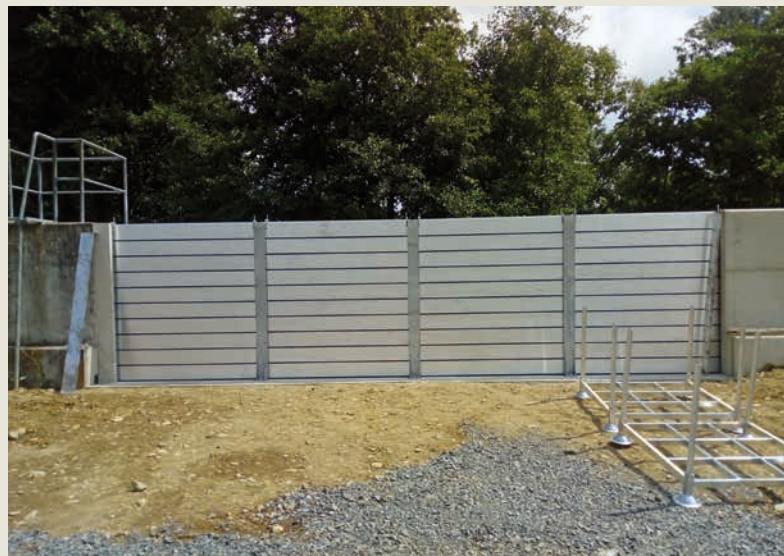
[Mobilní protipovodňové hrazení upraveno a předáno hasičům →](#)

Celkem sedm prostupů jsme upravili v protipovodňovém opatření Postřelmova. Kromě změny technologie mobilního hrazení došlo také k obměně těžkých dřevěných hradicích prvků na hranici životnosti za moderní hliníkový hradicí systém. U dalších dvou prostupů jsme pak osadili hrazení pomocí odnímatelných prefabrikovaných panelů.

Při realizaci byl naplněn i požadavek jednotky SDH Postřelmov spočívající v navýšení dosedacích prahů na nejnižše umístěných prostupech. Místní hasiči, kteří při nástupu povodně stavbu hrazení provádí, upozorňovali na skutečnost, že na nejnižše umístěných prostupech při rychlém nástupu povodně v místech pod soutokem Moravy a Desné často staví hrazení již po kolena ve vodě. Díky navýšení dosedacích prahů o 66 cm došlo k oddálení zaplavení těchto nízko položených prostupů. Celkové náklady

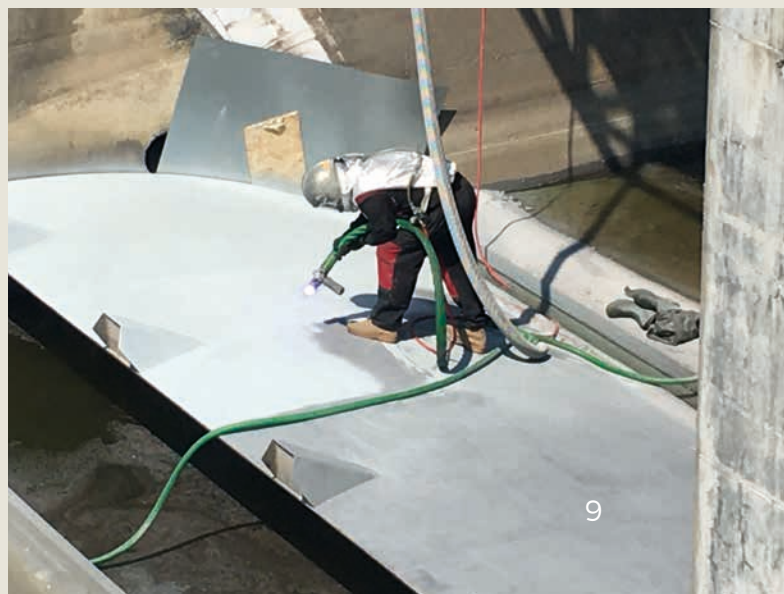
[Na ošetřený povrch klapky byla aplikována nová antikorozní ochrana tvořena kvalitní epoxidovou hmotou vyztuženou skleněnými vložkami →](#)

Jelikož byla antikorozní ochrana klapky jezu obroušená (místy až na základní materiál) přistoupili jsme k její celkové obnově, a to včetně výměny všech těsnění (bočního i prahového) a nového spojovacího materiálu. Současně proběhla také demontáž nepoužívaného parního potrubí.

Vítězem výběrového řízení byla firma disponující potřebným vybavením a bohatými referencemi v dané oblasti. V průběhu jednoho měsíce následovalo nainstalování provizorního hrazení a vyčerpání vody, provedení očištění, otryskání a elektrometalizace klapky, demontáž nepoužívaného parního potrubí a všech pryžových těsnění, aplikace nové antikorozní ochrany a závěrem montáž nového bočního

a prahového těsnění včetně nového spojovacího materiálu a jejich seřízení. Po provedení suchých i mokrých zkoušek nám bylo dílo předáno zpět, a to před smluvním termínem.

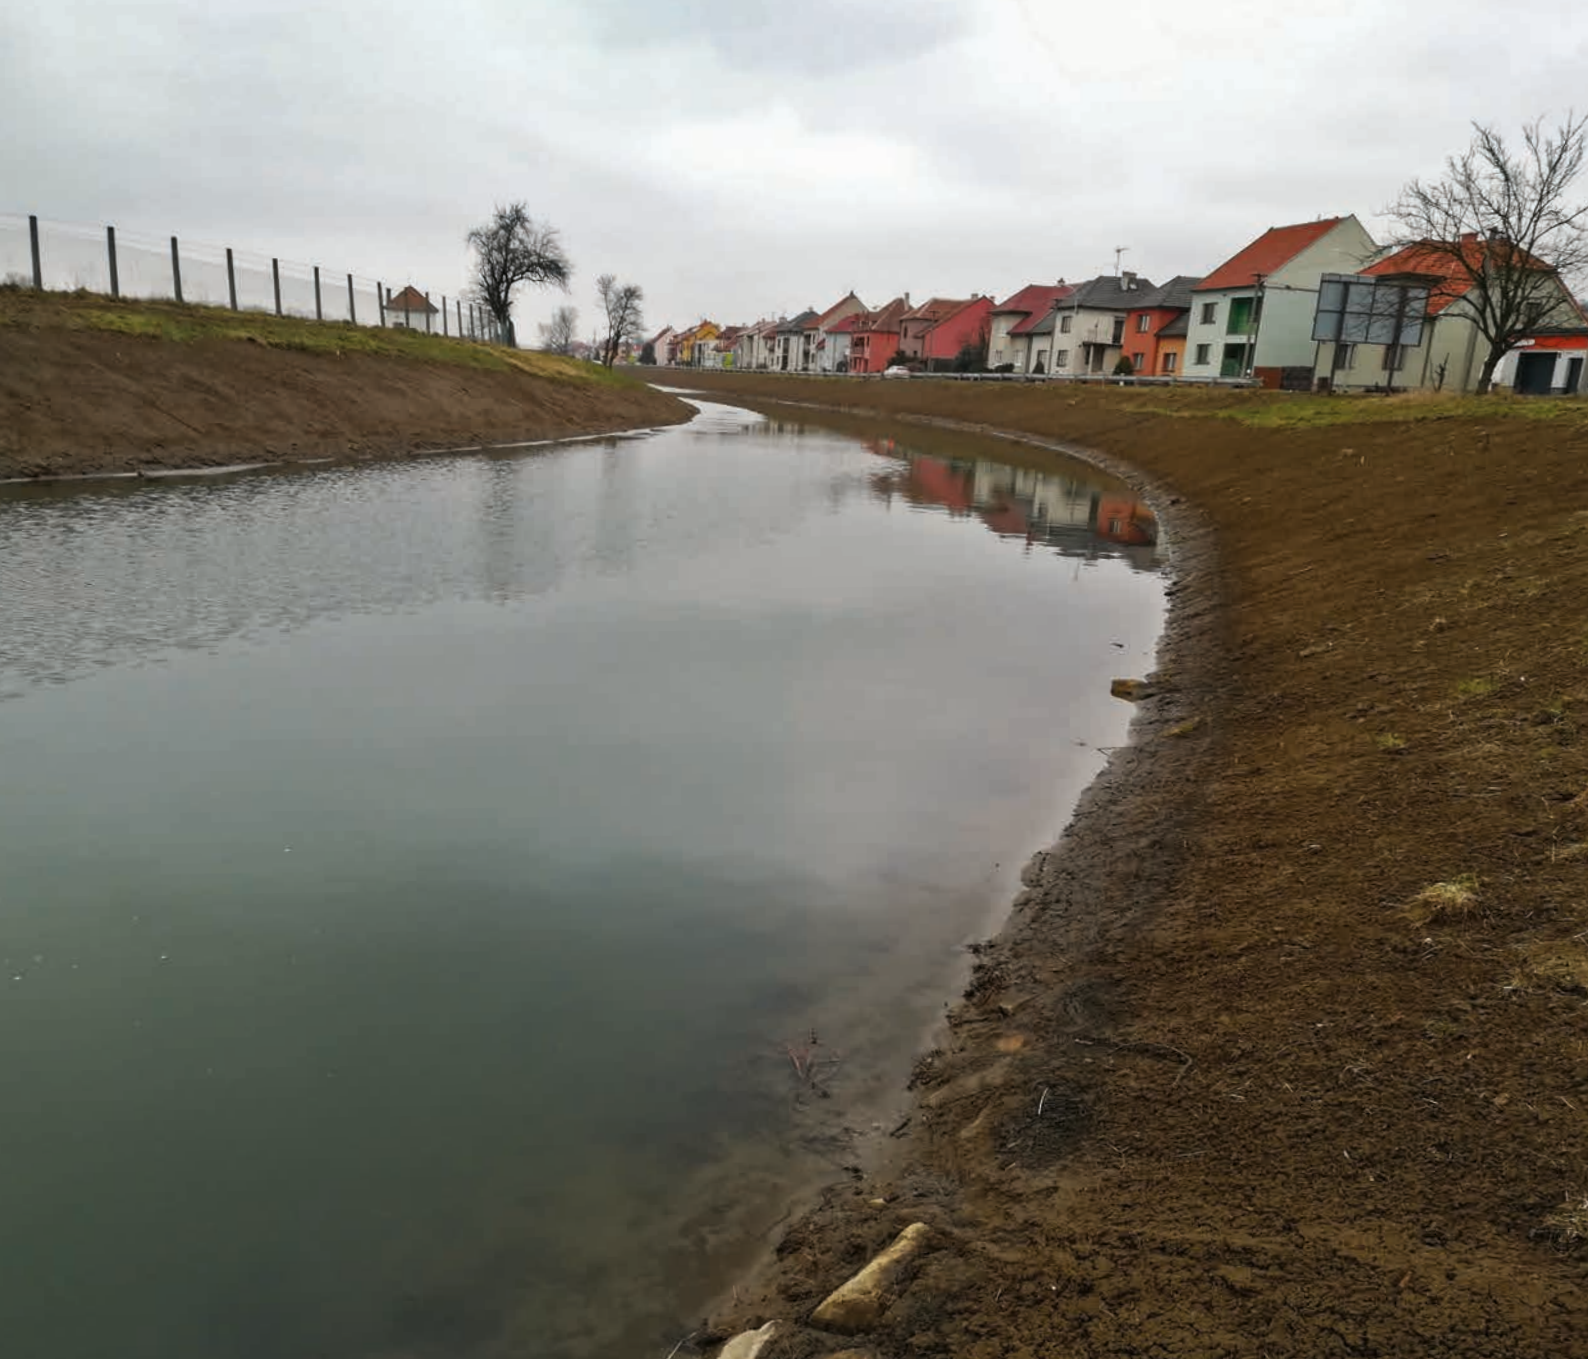
Řeka Olšava v Těšově po opravě nátrží způsobených ledy ↑

Vlivem průchodu ledových ker z předchozích zim došlo v délce 600 metrů k poškození břehů a opevnění koryta toku Olšavy v Těšově.

V rámci plánované akce došlo k odtěžení nánosů ze svahů jejich přesvahováním a doplnění lokálních nátrží vytěženou zeminou. Veškerý přebytečný zemní materiál byl uložen na skládku. Vzrostlá zeleň, které zasahovala

Poškozené pevnění koryta bylo lokálně opraveno jeho doplněním, především u železničního mostu, kde byla opravena kamenná dlažba do betonu a byla doplněna záhozová patka, aby nedocházelo k ujždění opevnění a tím vzniku dalšího poškození.

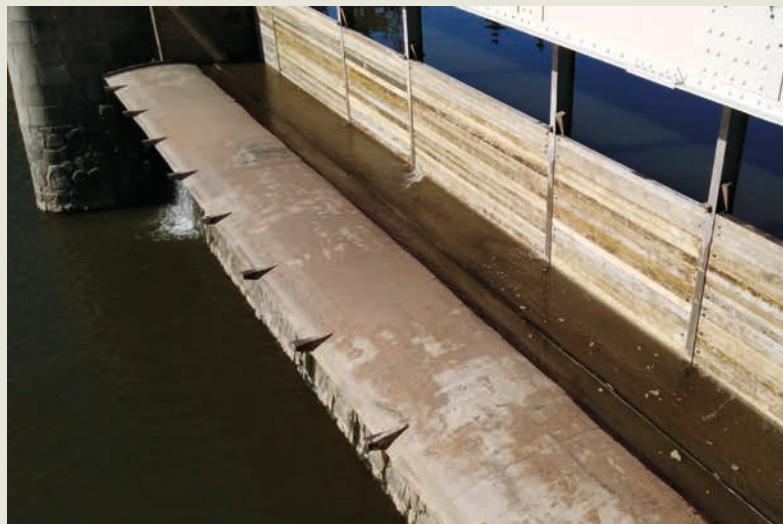
Zahrazení jezového pole ↑

Po zahrazení jezového pole provizorním hrazením za účasti potápěčů je provedeno otryskání povrchu a metalizace ocelových konstrukcí. Po aplikaci základního penetračního a podkladového nátěru je nanesen vrchní krycí nátěr. Současně se vždy provede důkladná prohlídka jezu, je provedena oprava poškozených částí, výměna bočního a prahového pryžového těsnění a výměna spojovacích prvků pevnostními šrouby. Práce jsou po vyhrazení provizorního hrazení zakončeny odzkoušením funkce celého zařízení při plném průtoku vody.

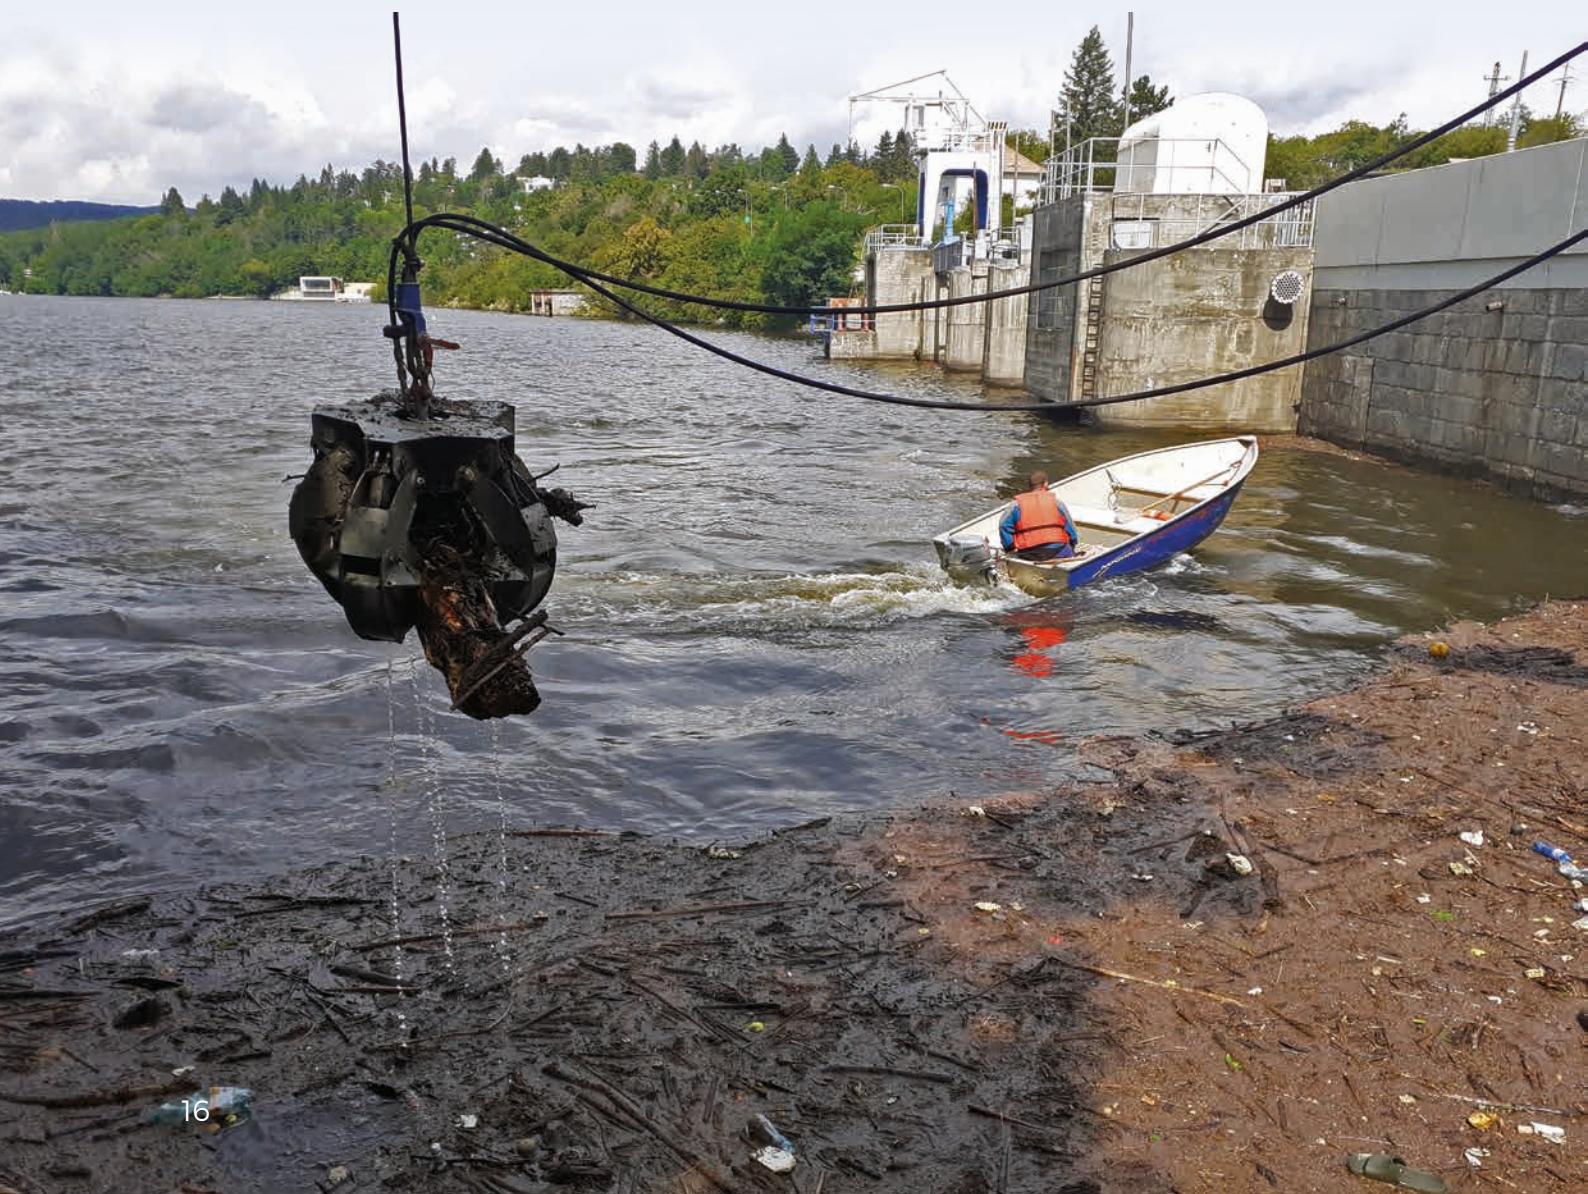
↓ Naplaveniny v Brněnské přehradě se soustředily zejména u hráze

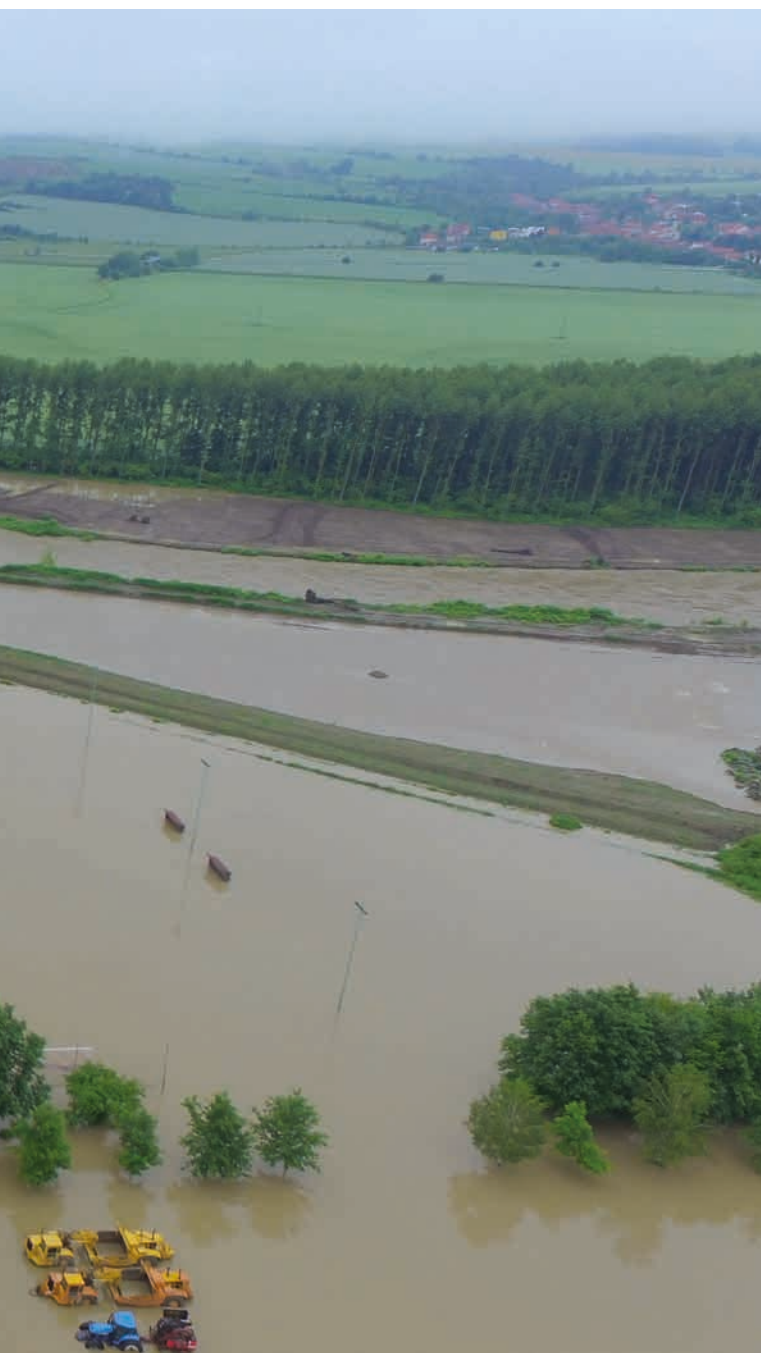
PPO Uničov – Oskava (investor Povodí Moravy, s.p.)

- Pomístní hráze v úseku Oskavy od Ústí do Moravy až po Uničov zasáhla povodeň o síle Q_{20-50} ;
- PPO zafungovala dobře – hráze udržely vodu v korytě a nedošlo k jejich přelití, k rozlivům docházelo mimo realizované PPO;
- došlo k pomístnímu vyběžení toku v intravilánu obce, a to zejména před zacpanými a nekapacitními jezy v majetku a správě města Uničov.

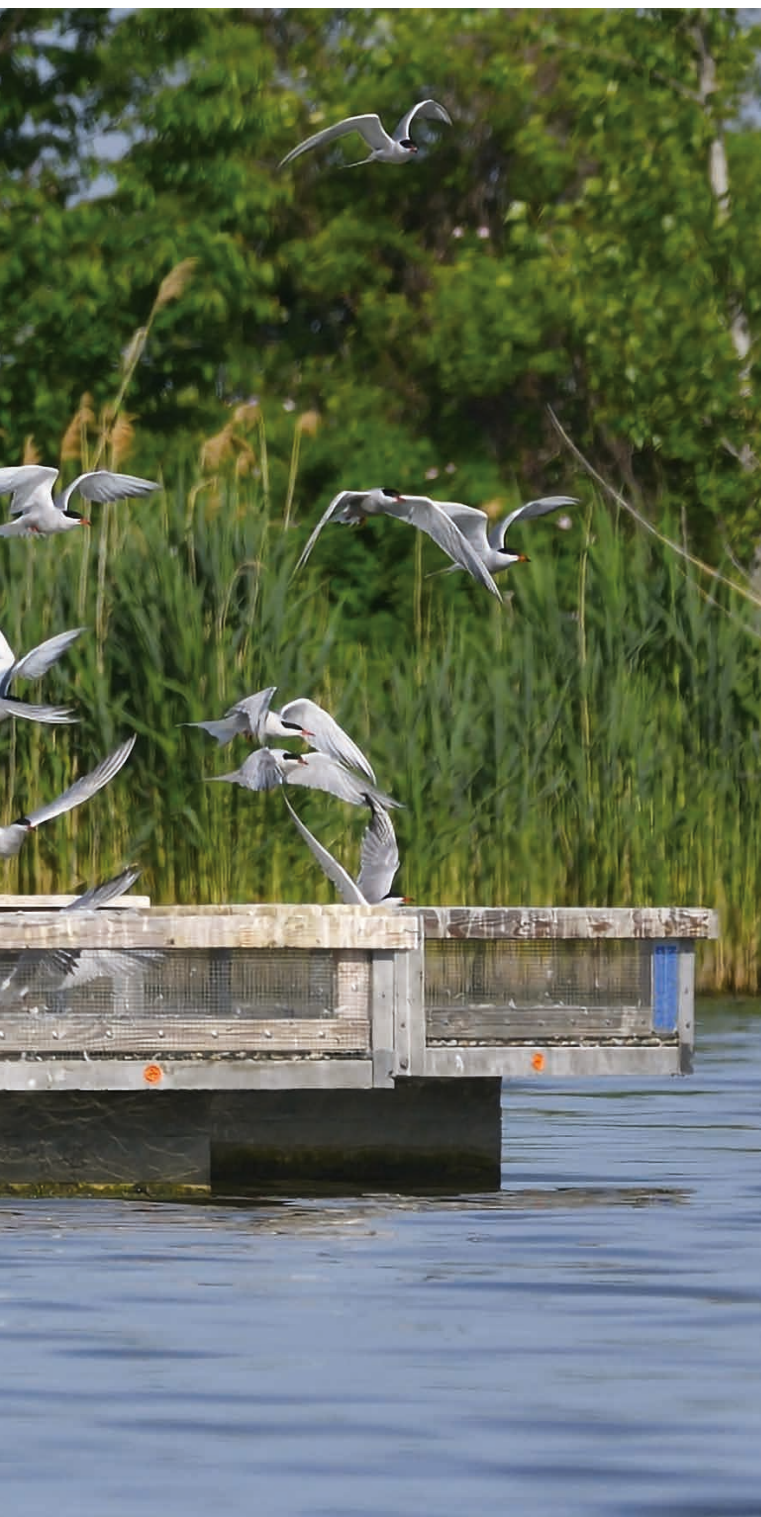
Vodohospodáři a ornitologové rozšířili plochy pro hnízdění ohroženého druhu rybáka obecného na VD Nové Mlýny. „V minulém roce jsme úspěšně otestovali unikátní plovoucí ostrov, který jsme vyvinuli společně s Českou společností ornitologickou. V letošním roce jsme více než zdvojnásobili hnízdní plochy pro rybáka obecného v prostoru bývalého přemostění řeky Dyje, kde jsme na původních pilířích a rampě udělali opatření, která hnízdící rybáky a jejich mláďata chrání před predátory, vlnobitím i vyplavením,“ popisuje generální ředitel PM Václav Gargulák.

Od počátku hnízdění rybáků probíhá podrobný monitoring. Na pilířích loni hnízdilo 6 párů, na plovoucím ostrově 25 párů a na zbytku nádrže 11 párů. Největší nárůst ve srovnání s loňským rokem vykazují pilíře, kde doposud zahnízdilo 33 párů oproti loňským šesti párům. „Hnízdění probíhá v několika vlnách, takže počty porostou a na celkové součty si budeme muset ještě počkat. Je potěšující, že si rybák všechny nové hnízdní plochy oblíbil hned po stavbě, což znamená, že hnízdní plochy chyběly a potvrzuje se správnost navržených opatření ve studii záměru,“ hodnotí zástupce České společnosti ornitologické Gašpar Čamlík.

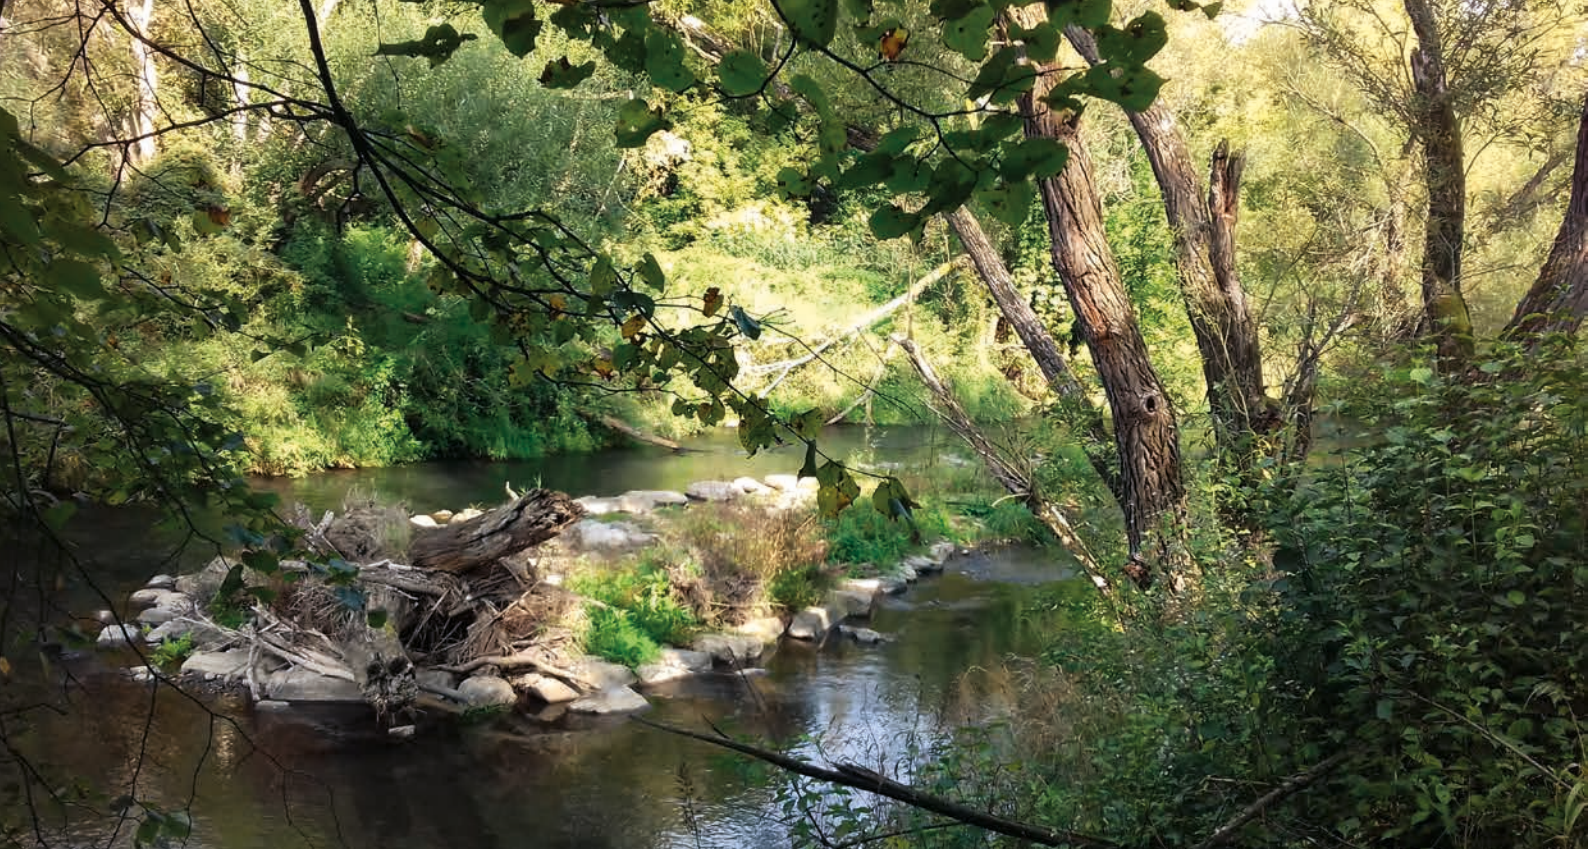
↑ Uměle vytvořený ostrůvek v horní trati řeky Moravy ve Štěpánově
