**80 let**  
**VODNÍHO DÍLA**  
**VRANOV**  
**1934–2014**

## Z historie vodního díla Vranov

# Charakteristika vodního díla Vranov

# Rekonstrukce vodního díla Vranov

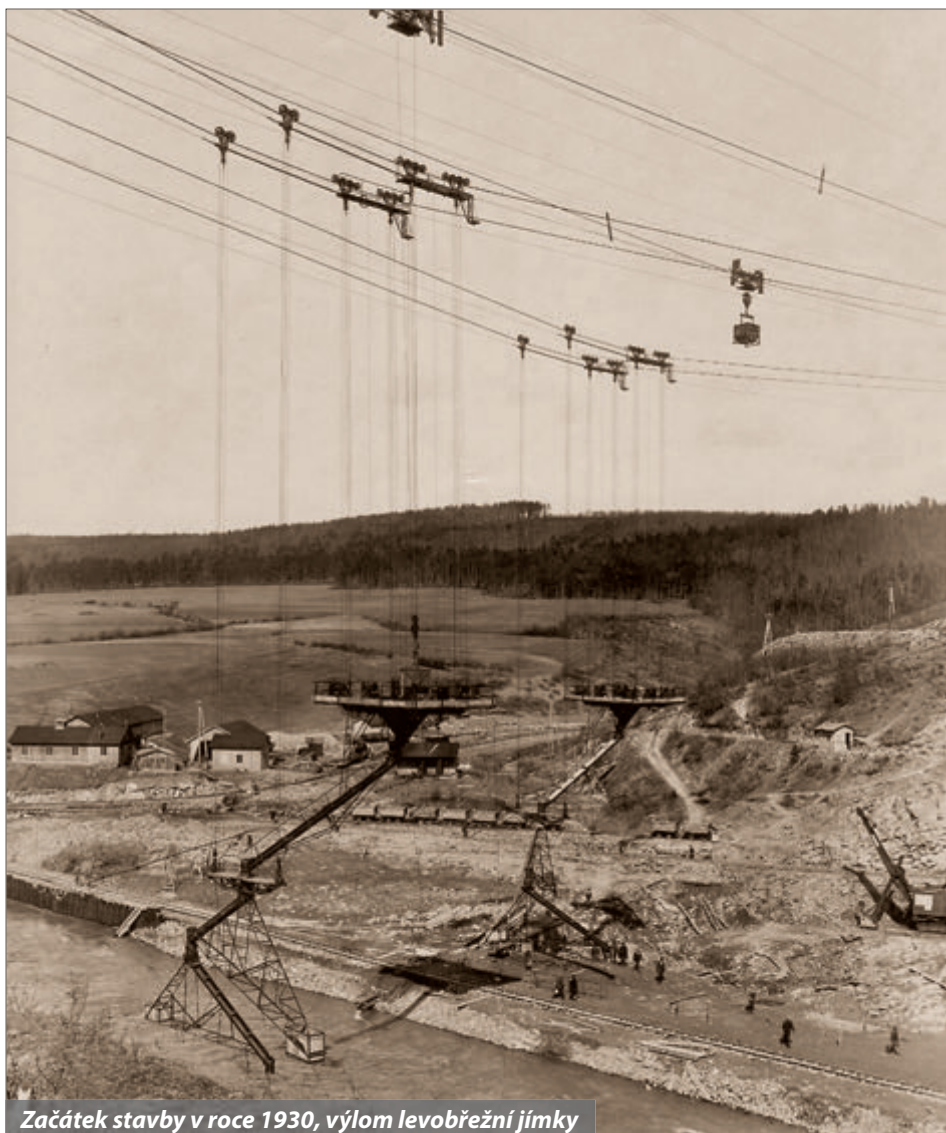
Začátek stavby v roce 1930, výlom levobřežní jímky

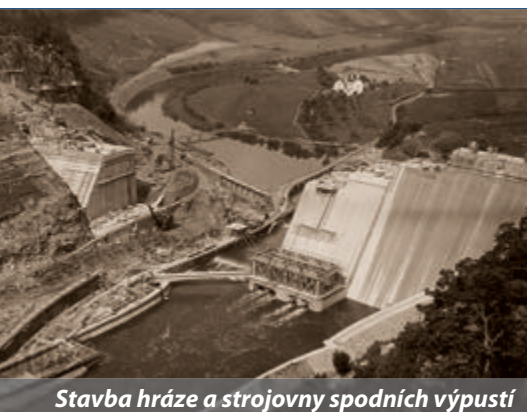
Stavba hráze a strojovny spodních výpustí

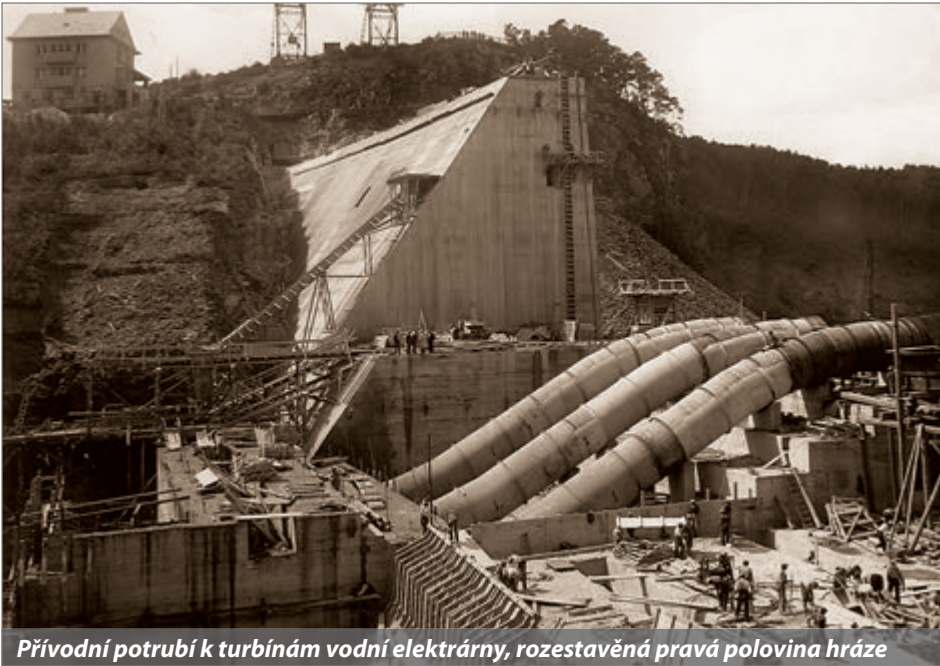
**Přívodní potrubí k turbínám vodní elektrárny, rozestavěná pravá polovina hráze**

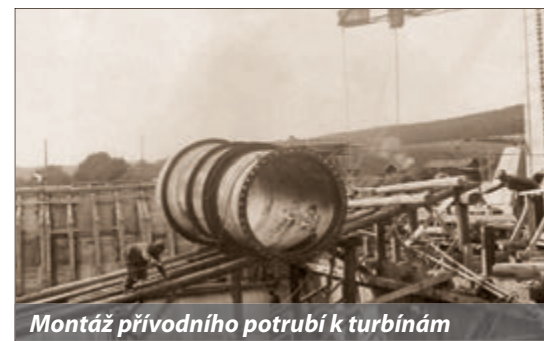
**Montáž přívodního potrubí k turbínám**

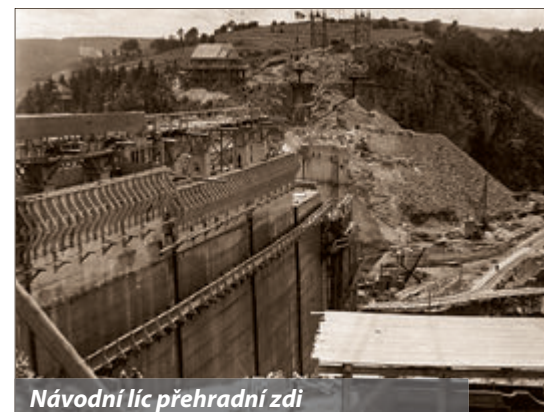
**Návodní líc přehradní zdi**

Hráz byla vybudována jako gravitační betonová s poloměrem zakřivení 500 m a výškou nad terénem 47 m. V tělese hráze se nachází tři etáže kontrolních štol. Konstrukčně byla hráz rozdělena sedmnácti dilatačními spárami na 18 samostatných bloků o průměrné šířce 15 m. Návodní líc je téměř svislý. První část hráze tvoří šest dilatačních bloků. Následuje 27 m široký elektrárenský blok, který je také vybetonovaný bez přerušení až ke koruně hráze. V patě bloku jsou umístěna tři ocelová potrubí o průměru 2,6 m, vedoucí k turbínám elektrárny o hltnosti 15 m<sup>3</sup>/s. Při maximálním spádu má soustrojí výkon 6,3 MW. Na návodní straně rizalitu se nachází betonové šachty k ovládání vtokových šoupat, na straně vzdušné pak budova elektrárny. Střední část hráze mezi dvěma zesílenými rizaliti je tvořena třemi dilatačními bloky s nehrazeným bezpečnostním korunovým přepadem v horní části. Výška přepadové

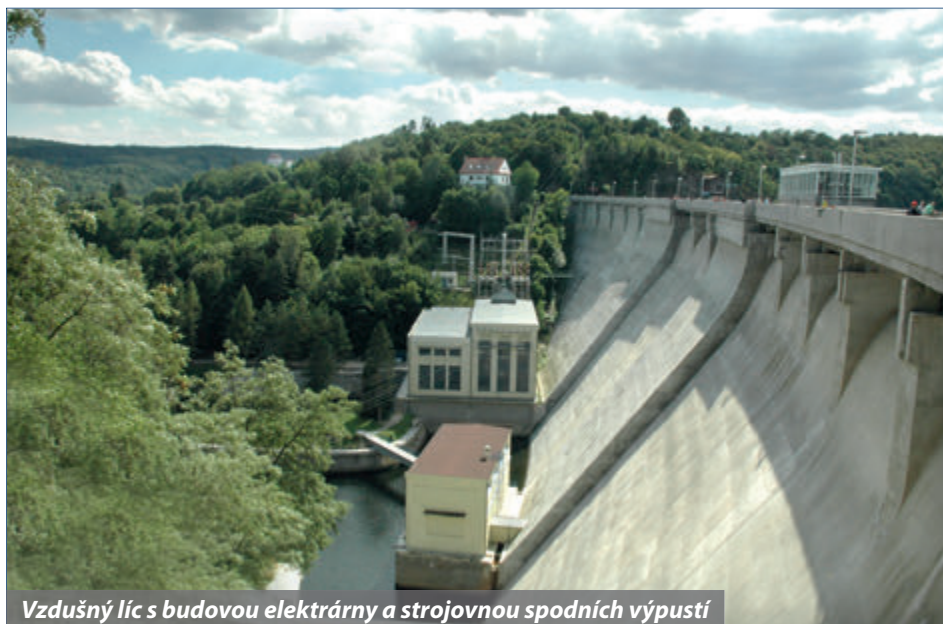
Vzdušný líc s budovou elektrárny a strojovnou spodních výpustí

zervními klínovými uzávěry a hlavními uzávěry. Posledních šest dilatačních bloků je opět opatřeno bezpečnostním přepadem. Pro utlumení kinetické energie vody, proudící přes šestici levobřežních přepadů a pro její směřování do vývaru, slouží kaskáda o deseti stupních. Vývařiště má šířku 40 m a délku 50 m a nachází se v něm dvojice mohutných železobetonových rozrážečů.

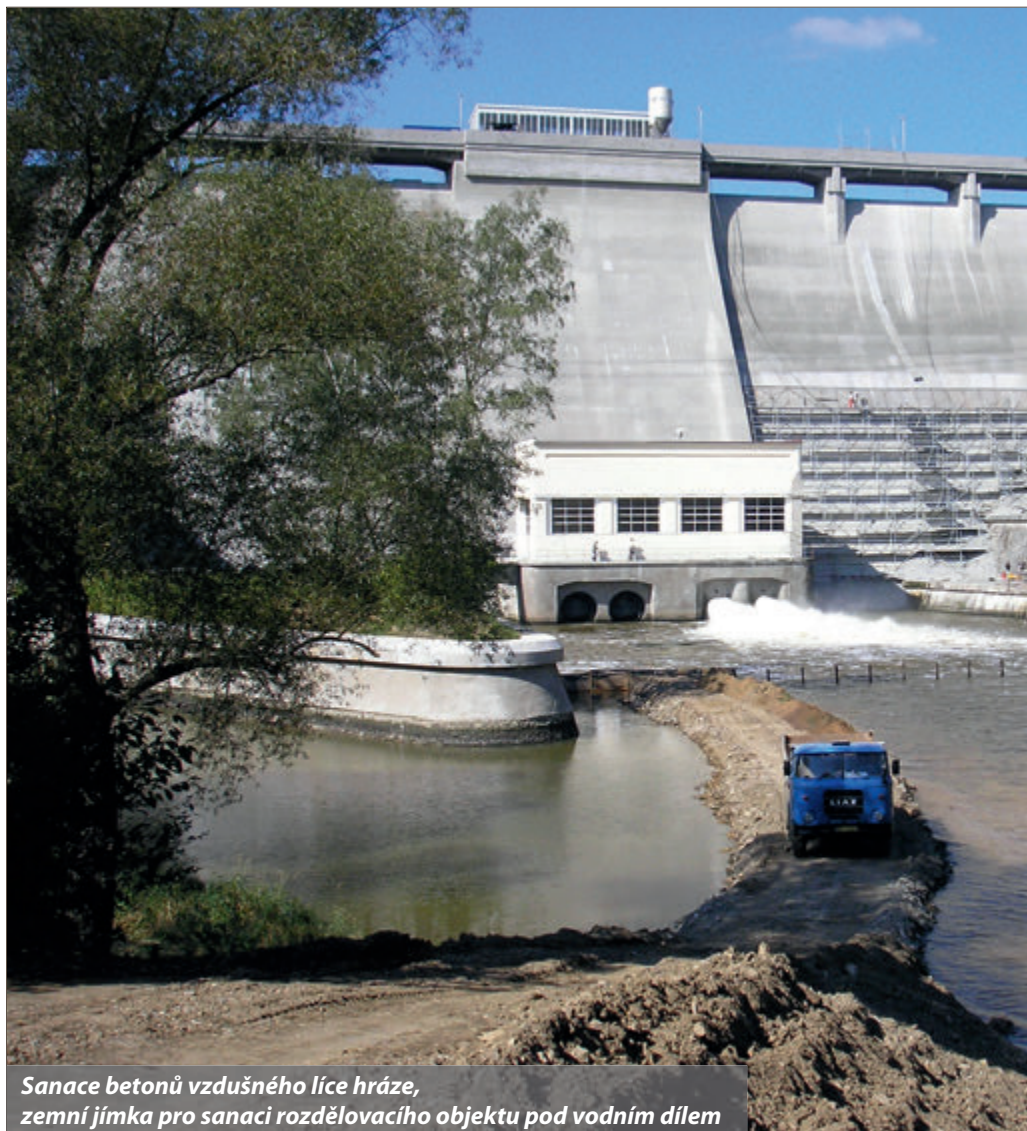
*Sanace betonů vzdušného líce hráze, zemní jímka pro sanaci rozdělovacího objektu pod vodním dílem*

Sanačním pracím předcházela úprava povrchu, která spočívala v odstranění povrchových vrstev degradovaného betonu pneumatickými kladivý a otryskání vysokotlakým vodním paprskem. Povrchy betonových konstrukcí byly sanovány reprofilací v rozsahu úměrném stupni poško-

zení. Tomu byly přizpůsobeny i technologie vlastní sanace, takže se používala správková malta pro vyplnění dutin či vybouraných míst s finálním povrchem z cementodisperzní stěrky, u větších tloušťek reprofilací se používala kotvená výztuž ze svařovaných sítí KARI v kombinaci s modifikovaným stříkaným betonem s příměsí rozptýlené nekovové výztuže – polypropylénových vláken.

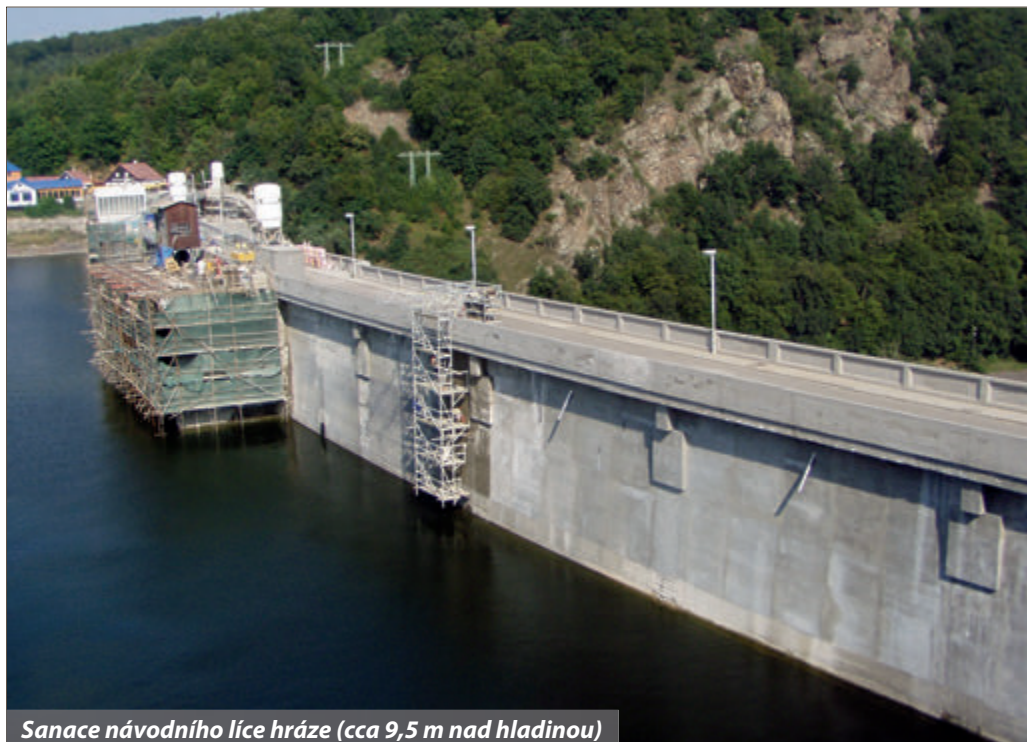
*Sanace návodního líce hráze (cca 9,5 m nad hladinou)*

běžném provozu vodního díla trvale pod úrovní hladiny a nebylo zde zjištěno větší poškození. Přístup byl zajištěn prostřednictvím lešení a pojízdného lešení spuštěného z koruny hráze na návodním líci či speciálně pro daný účel navržené a vyrobené závěsné lávky k provádění prací na středních nejdelších přelivných blocích vzdušného líce nad vývarem. Některé práce bylo možné zajistit pouze prostřednictvím specialistů na výškové práce za použití horolezecké techniky.

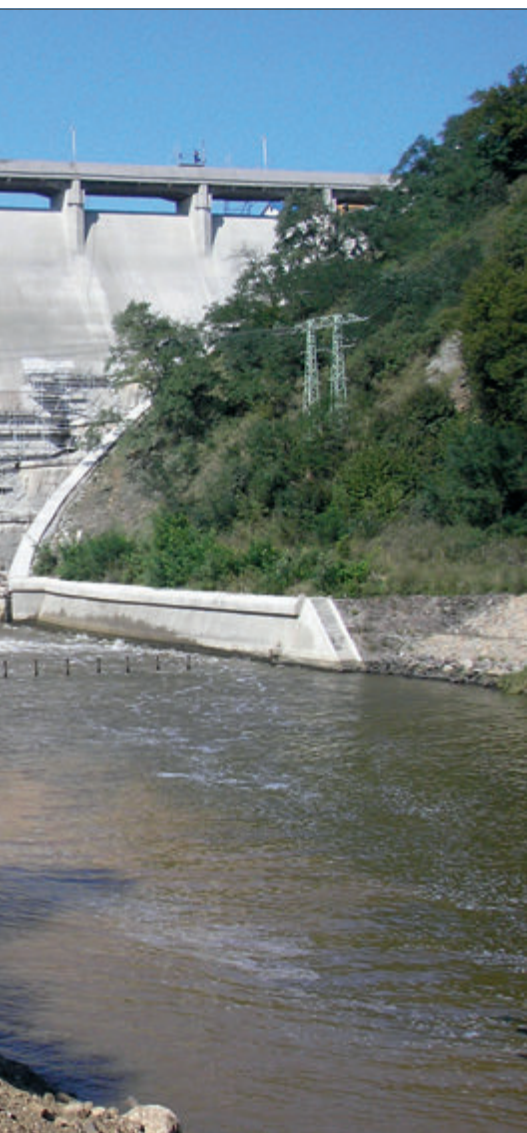
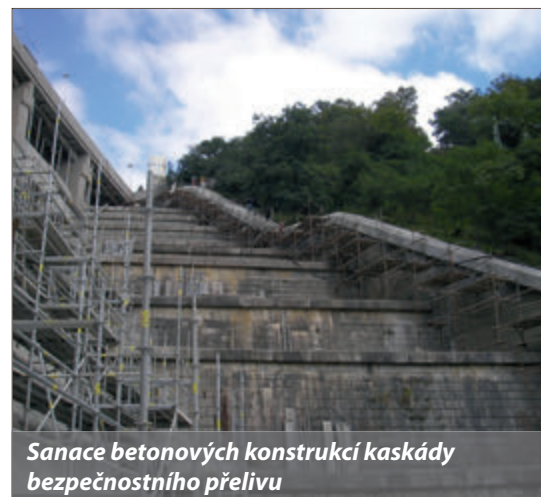
*Sanace betonových konstrukcí kaskády bezpečnostního přelivu*

Druhá a nejrozsáhlejší etapa oprav zahrnovala opravu vzdušného líce hráze a kaskády bezpečnostního přelivu, opravu betonových částí spodní stavby vodní elektrárny spojenou s provozní výlukou elektrárny v délce 30 dnů a opravy strojovny

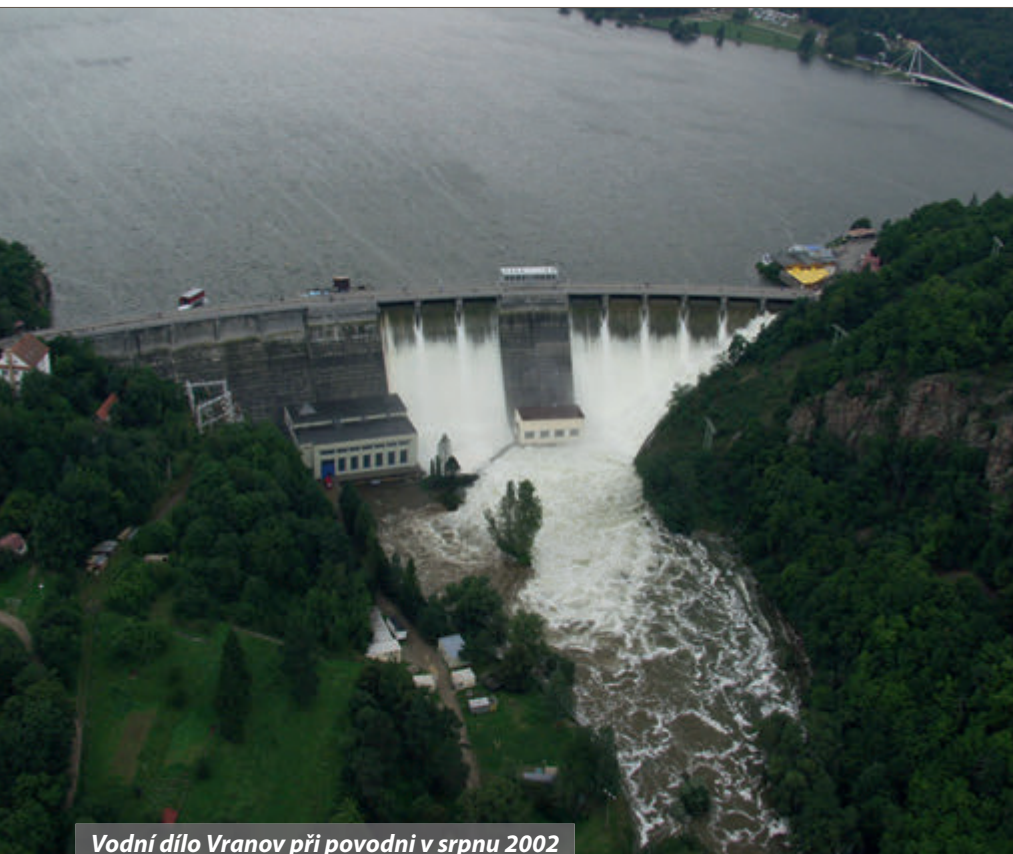
Vodní dílo Vranov při povodni v srpnu 2002

Další extrémní povodně se nad nádrží Vranov vyskytly na začátku 21. století. První z nich byla povodeň v srpnu 2002, která procházela ve dvou vlnách. První povodňová vlna od 7. do 11. srpna vznikla po extrémních srážkách ve dnech 6. až 9. srpna. Při druhé srážkové epizodě od 12. do 20. srpna byl vzestup průtoků velmi rychlý v důsledku předchozí nasycenosti povodí a vzhledem k trvajícím vysokým vodním stavům v tocích. Na Dyji byla zaznamenána kulminace odpovídající průtoku  $Q_{500}$ , celkový přítok do Vranova v kulminaci byl vyhodnocen na 410–430 m<sup>3</sup>/s. Tento přítok byl nádrží Vranov snížen na 364 m<sup>3</sup>/s, (max. dosažená hladina 351,61 m n. m.). Tento stav byl v roce 2002 vyhodnocen jako mimořádně zátěžový, který nebyl do té doby v historii zaznamenán.

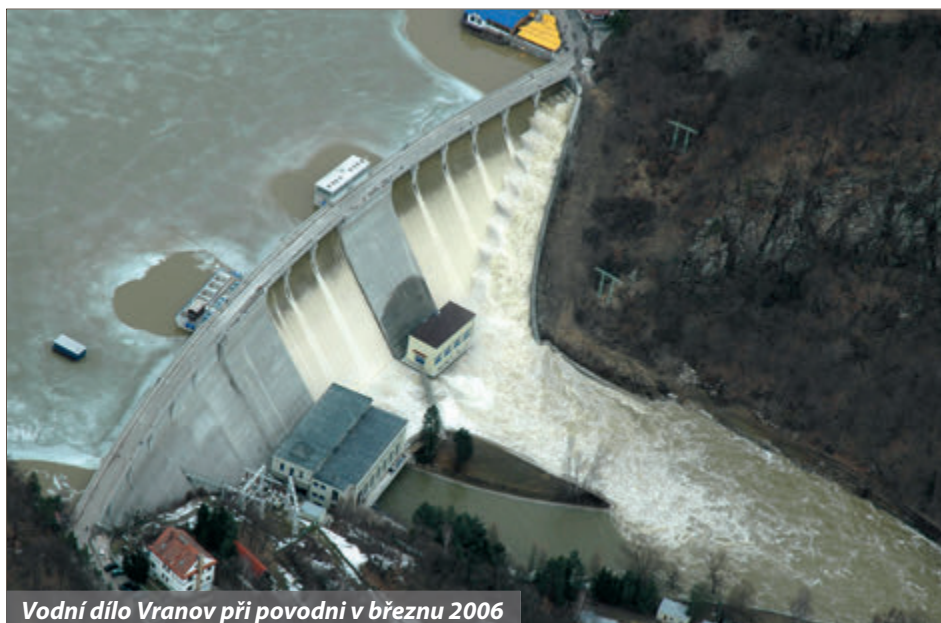
Vodní dílo Vranov při povodni v březnu 2006

nádrže kulminoval dne 29. března v 0:00 hodin ve výši 482 m<sup>3</sup>/s. Byla dosažena hladina odpovídající přepadovému paprsku 95 cm přes přeliv. Nádrž snížila povodňový průtok na 305 m<sup>3</sup>/s.
